EISENACH
DIE WARTBURGSTADT

Denkmalpflegerische Zielstellung zum Stadtpark Eisenach

Abgabedatum: 21.06.2024

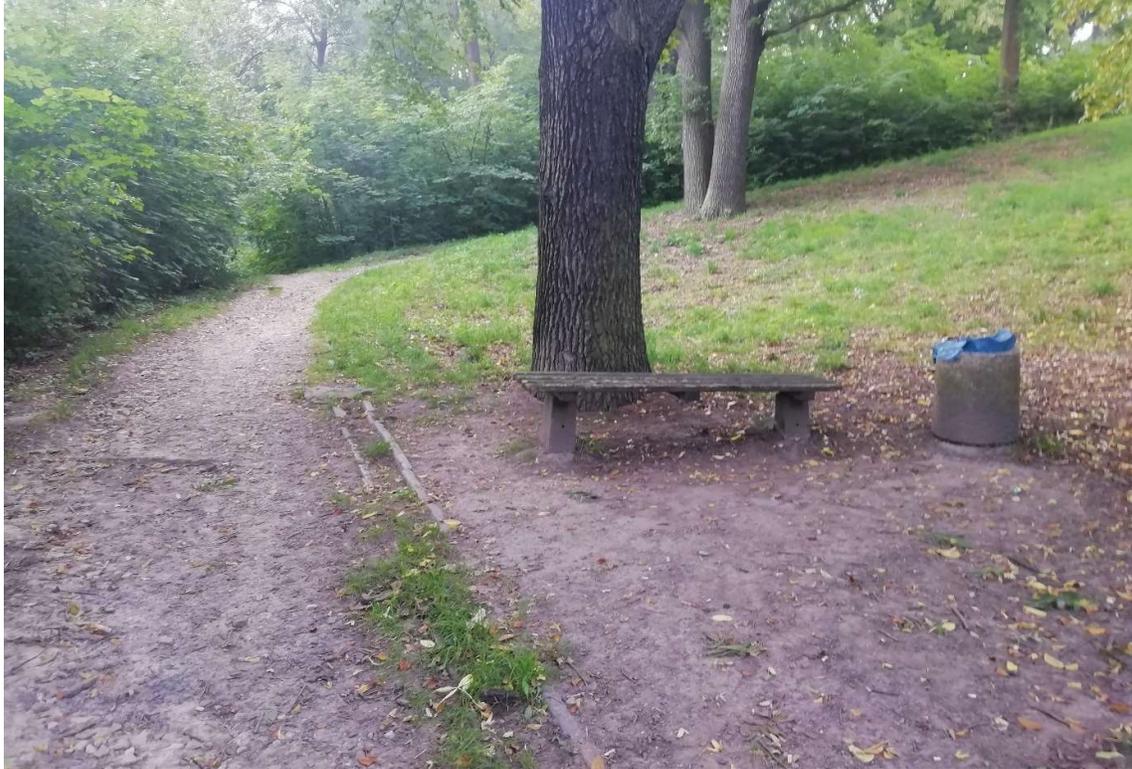
Abbildung 21: Ausgeschlammter Parkweg, am Rand historische Einfassung, ausgetretene Fläche vor der Bank. Nordwestliche Parkwiese, Eigene Aufnahme vom 14.09.2023

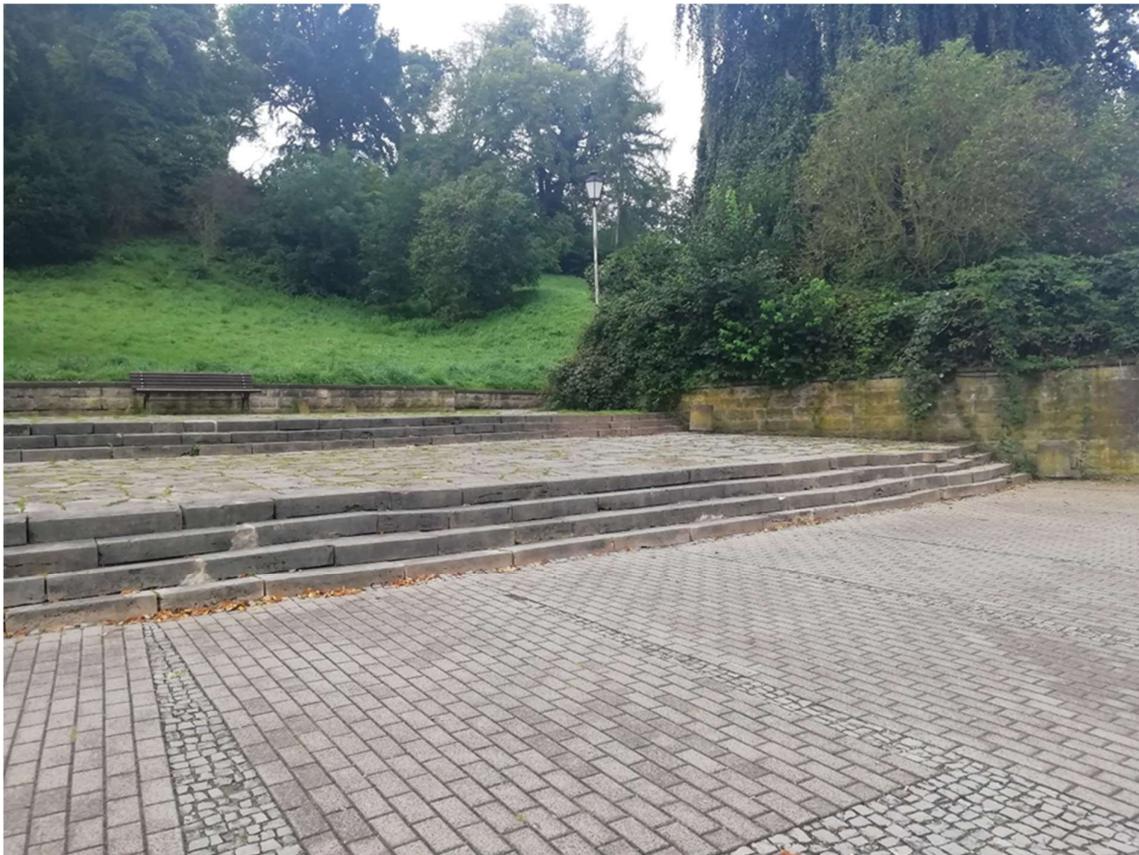
Der Parkeingangsbereich im Nordwesten der Anlage wirkt wenig repräsentativ, da die vorhandenen Natursteinplatten und Stufen beschädigt oder gebrochen sind oder uneben im Gelände liegen (Abbildung 22, S. 47). Reparierte Bereiche wurden mit anderen Materialien gepflastert und wirken improvisiert. Zudem weist diese in den Park führende Treppenanlage

Abbildung 22: Der nördliche Eingang des Stadtparks. Hier wurden verschiedenste Materialien verwendet. Die Stufen der Treppen sind häufig geschädigt. Eigene Aufnahme vom 14.09.2023

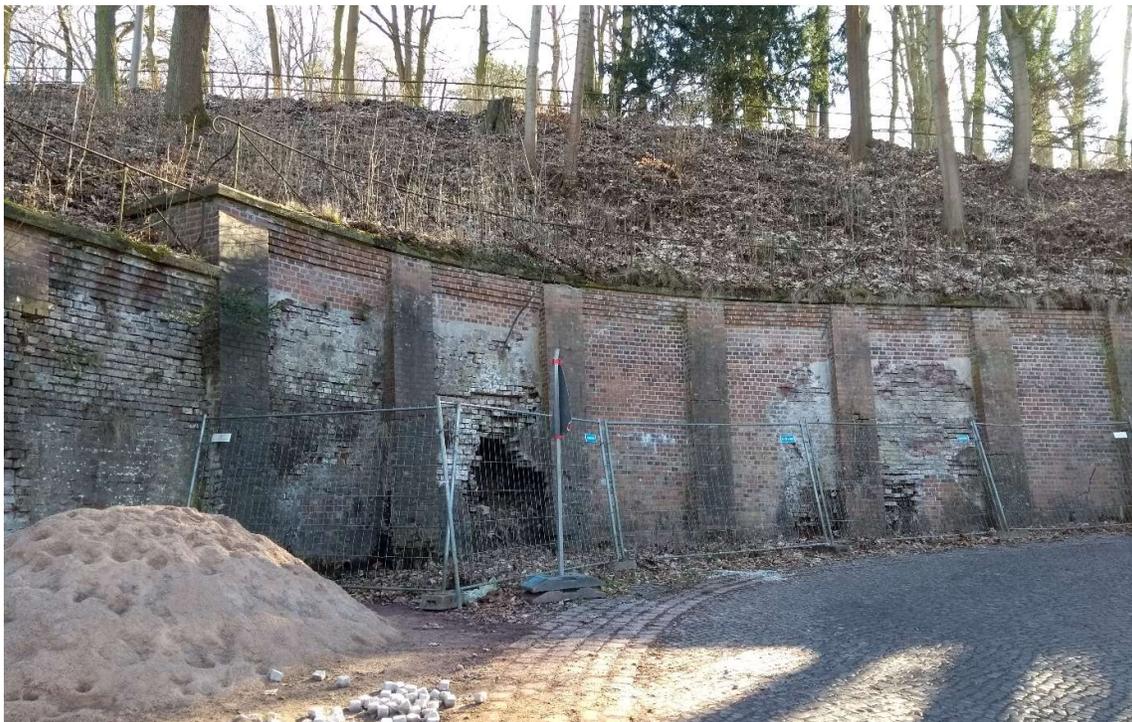
Abbildung 25: Stützmauer 2 aus Klinker in baufälligem Zustand an der Dr. Moritz-Mitzenheim Straße, Bild im Bestand der Stadtverwaltung Eisenach, Aufnahme vom 27.02.2019

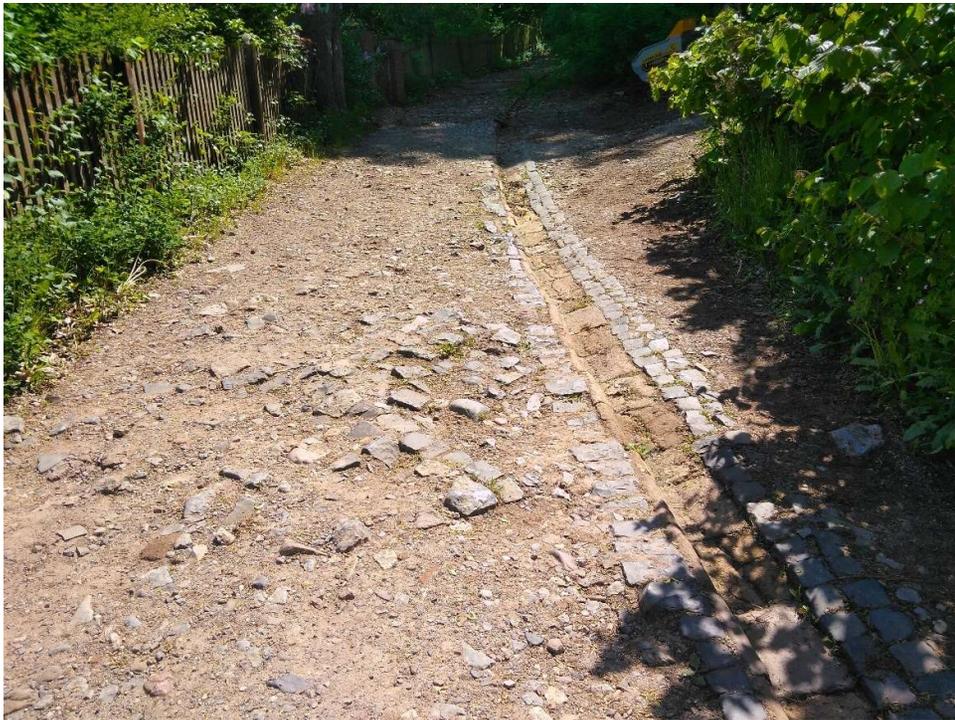
Abbildung 63: historische Einfassung und Entwässerung an einem ausgeschlemmten Parkweg. Parkeingang am Eichrodter Weg. Quelle: Bilder im Bestand der Stadtverwaltung Eisenach, Aufnahme vom 18.05.2022

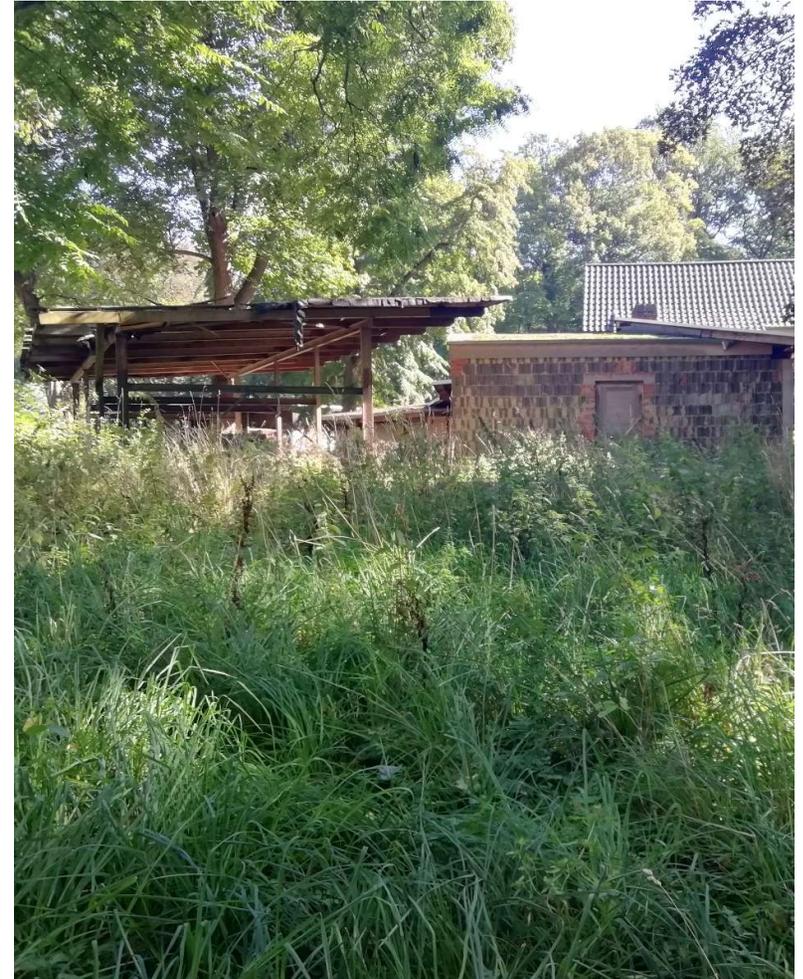
Abbildung 71: Die Schuppen und Unterstände ebenfalls im Bereich der ehem. Stallungen von Westen. Auch diese sind in einem baufälligen Zustand. Eigene Aufnahme vom 14.09.2023

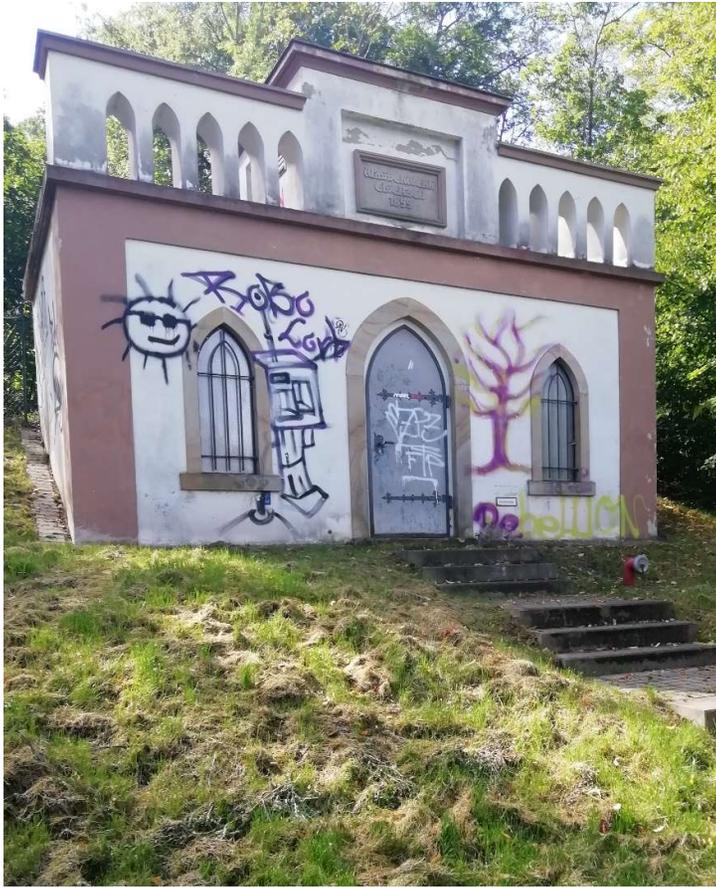
Abbildung 72: Das Wasserwerk von 1899 im Norden der Villa. Es ist in einem guten Zustand aber stark beschmiert mit Graffiti. Eigene Aufnahme vom 14.09.2023

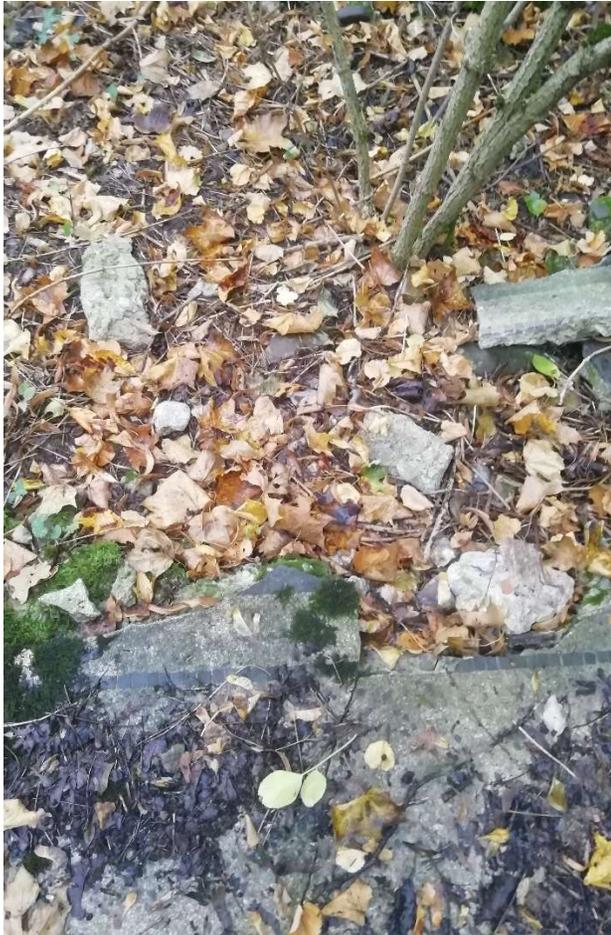
Abbildung 75: Die Bodenplatte des Teepavillons im Süden der Villa. Sie ist von viel Aufwuchs umgeben und stark beschädigt. Eigene Aufnahme vom 12.10.2023

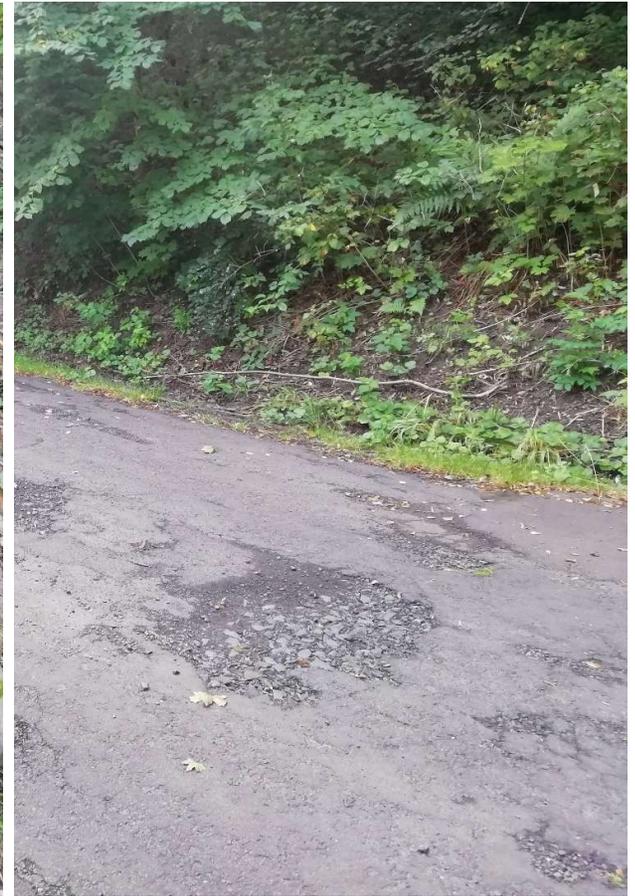
vorhanden anders als Wiegel, H. es 2001 beschreibt (s. Kapitel 4.2., S. 33). Auch hier ist der vorhandene Zustand mangelhaft. Laut Baugrundgutachten (2021/2022) der Ingenieurgesellschaft Baugrund GMBH müsste es sich bei dem ursprünglichen Straßenbelag nicht um eine Pflasterdecke sondern um eine Makadamdecke handeln.⁷⁰ Was insofern, dass dies eine verdichtete Straßenbauweise mit drei Schichten und verschieden großen Gesteinskörnungen darstellt, mindestens auf den Teil der Straße im Waldpark zutreffen könnte. Allerdings zeigt die Straße im Schaupark auch Bereiche die gepflastert sind. In jedem Fall ist die Straße in allen Bereichen sanierungsbedürftig.

Abbildung 83: Die Asphaltdecke der Dr. Moritz-Mitzenheim Straße ist stark geschädigt und wurde auf die ursprüngliche Deckschicht aus Kopfsteinpflaster aufgetragen. Letzteres liegt an einigen Stellen frei. Eigene Aufnahme vom 14.09.2023

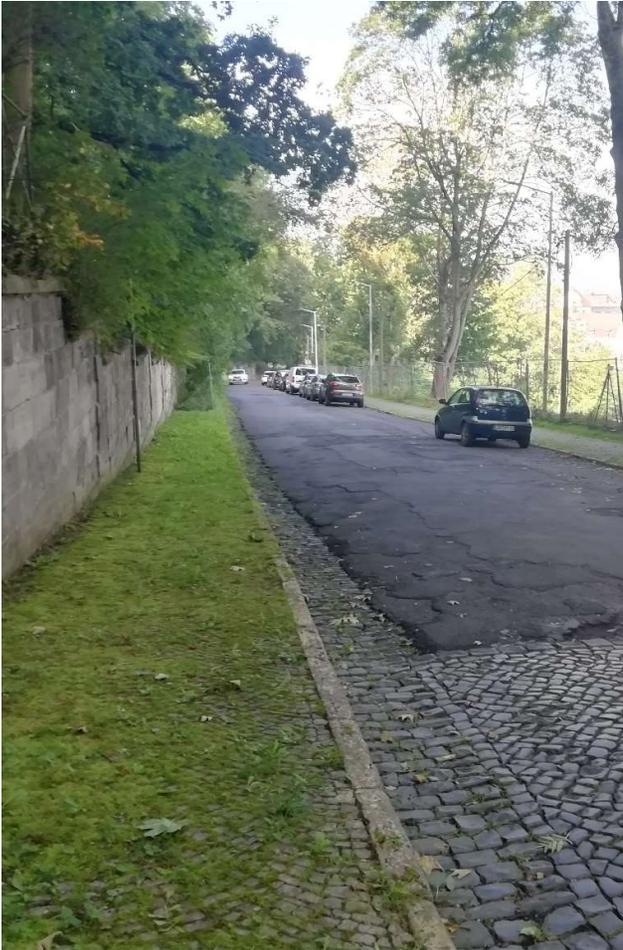
Abbildung 84: Die Dr. Moritz-Mitzenheim Straße in Richtung Stadt. In die beidseitigen Fußwege ist Vegetation eingewachsen. Eigene Aufnahme vom 14.09.2023

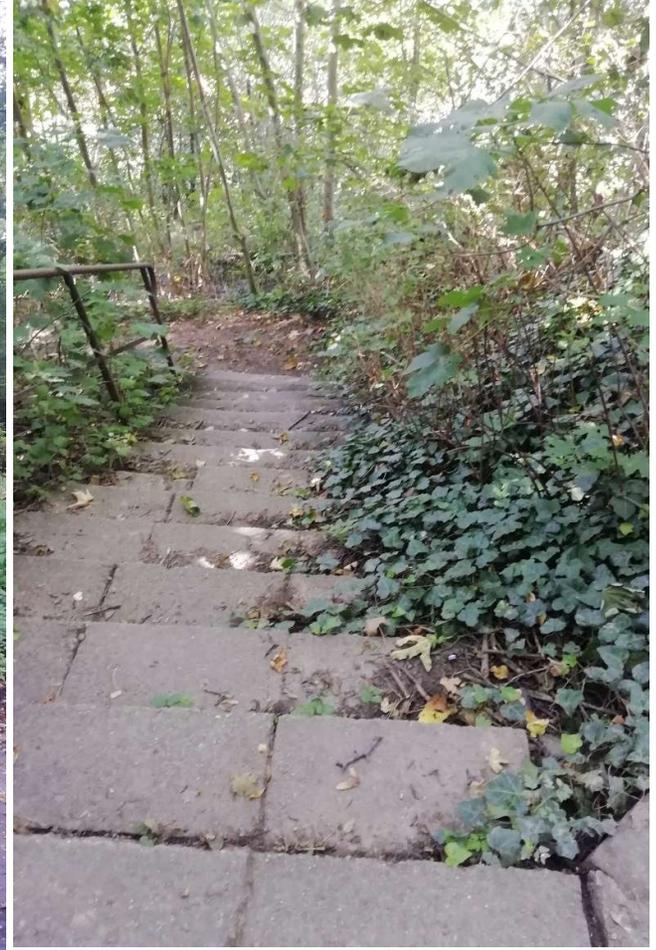
Abbildung 86: Alle Treppen im Bereich des Schauparks befinden sich in einem schlechten Zustand. Die Stufen sind häufig ausgetreten, das Schrittmaß ungleich und teilweise fehlen die Geländer. Eigene Aufnahme vom 14.09.2023

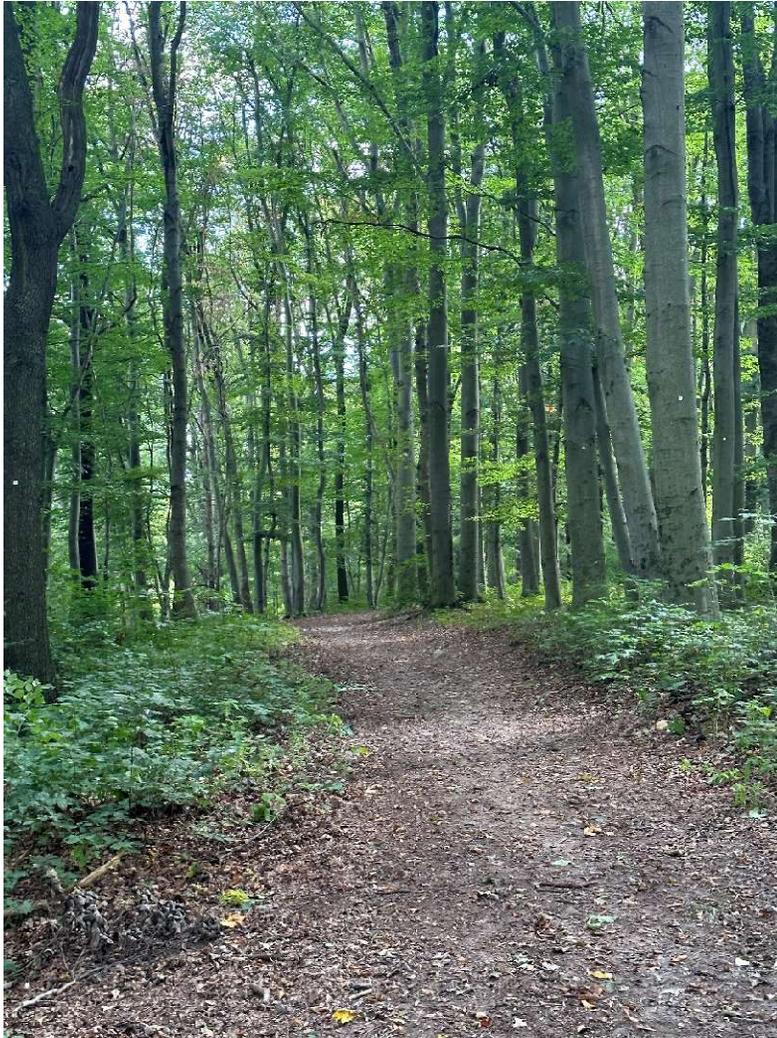
Abbildung 87: Die Wege im Waldpark sind wie im Schaupark stark ausgeschlemt und häufig unter den Vegetationsflächen. Auch sie haben kaum noch Einfassungen. Eigene Aufnahme vom 14.09.2023

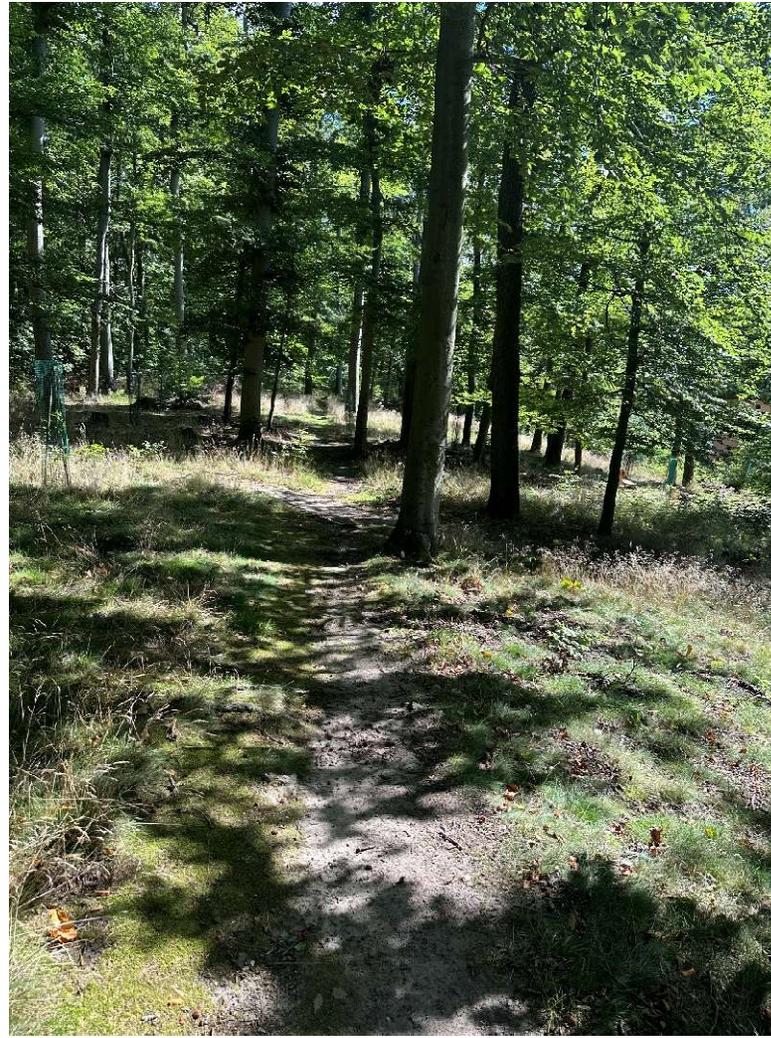
Abbildung 88: Einige Wege im Waldpark sind nur noch als Trampelpfade vorhanden. Zusätzlich sind einige Trampelpfade hinzugekommen. Eigene Aufnahme vom 14.09.2023

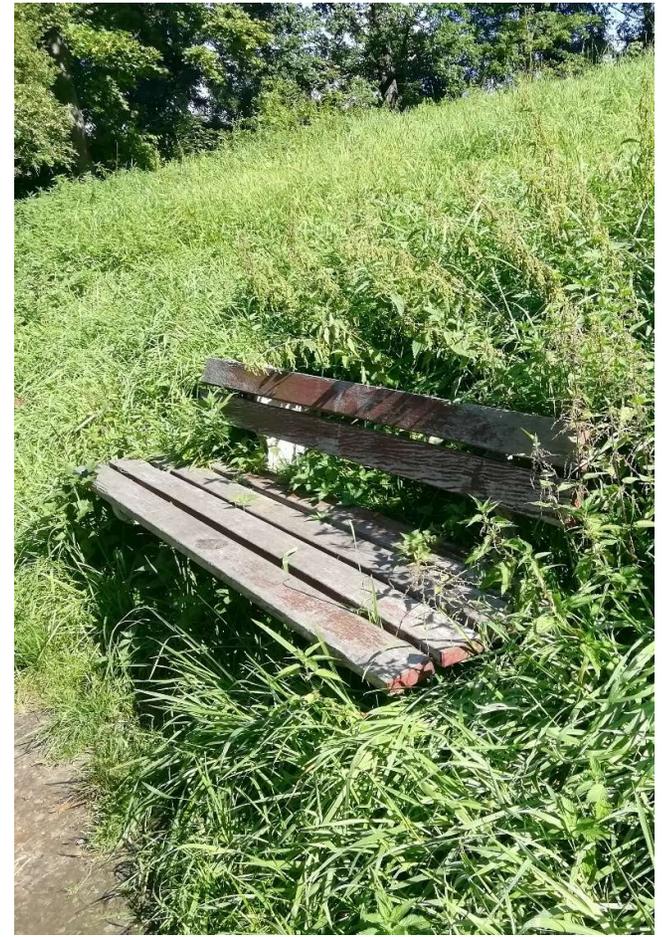
Abbildung 91: Einige Bänke sind von der umliegenden Vegetation stark eingewachsen. Eigene Aufnahme vom 14.09.2023

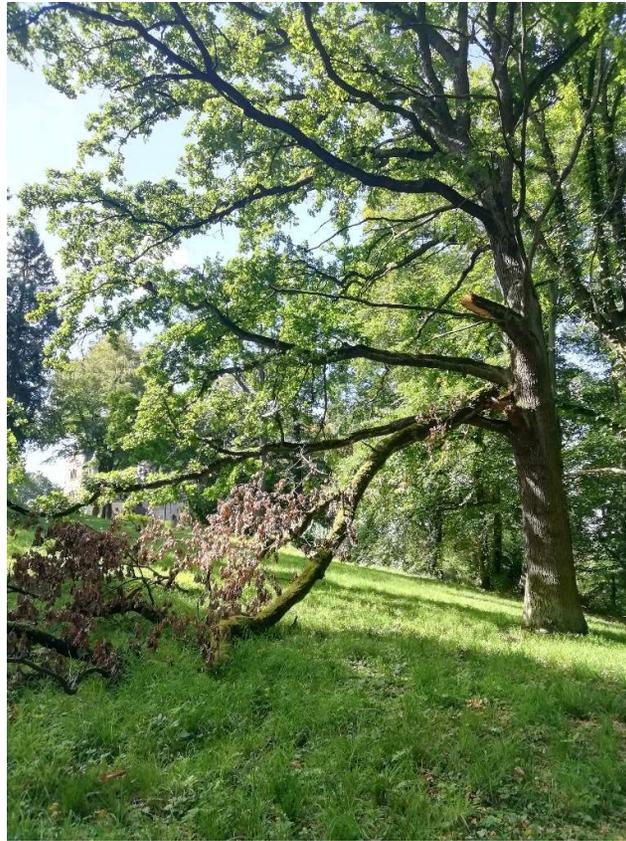
Aufgrund des feuchteren Standortes und der sich verändernden klimatischen Bedingungen, ist davon auszugehen, dass die bisher vor Ort wachsenden Eichenarten in beiden Parkbereichen zunehmend geschwächt werden. Bereits zum Datum der Ortsbegehung fiel auf, dass die meisten derer in einem mehr oder weniger geschädigten Zustand sind und Mangelercheinungen sowie Totholz aufweisen. Verjüngung und Pflegemaßnahmen sind hier stark zu empfehlen. Die oft aufzufindenden Leitarten von Rotbuche, Ahorn und Hainbuche sind an diesem Standort äußerst vital.

Abbildung 96: Geschädigte Eiche im Norden der Villa. Hier stehen viele Solitäre, die gut zur Geltung kommen. Eigene Aufnahme vom 14.09.2023
