Baubeschreibung**Neugestaltung Karlsplatz Stadt Eisenach Stützwand Nikolaitor/ Nikolaikirche**

Die folgende Ergänzung zum Gutachten vom 17.03.2016 ist notwendig, da nunmehr für die Sanierung der Stützmauer die Bau-Variante ‚Ersatzneubau als Schwergewichtswand‘ bevorzugt wird. Für die Verwirklichung dieser Variante ist jedoch ein erhöhter Arbeitsraum mit steiler Böschung von etwa 70° hinter die Stützmauer notwendig. Eine Verbauung mit Erdankern mit schweren Maschinen ist aufgrund der überhängenden südlichen Krone nicht möglich ohne die Rosskastanie letal zu schädigen. Der erforderliche Arbeitsraum für die bevorzugte Variante greift jedoch in den Wurzelraum der Rosskastanie stark ein. Um die Auswirkung dieses Eingriffs beurteilen zu können, wurde ein Suchgraben an der zu erwartenden Böschungsoberkante angelegt.

5.1 Lage und Zustand der Wurzeln im Bereich der zukünftigen Böschungsoberkante:

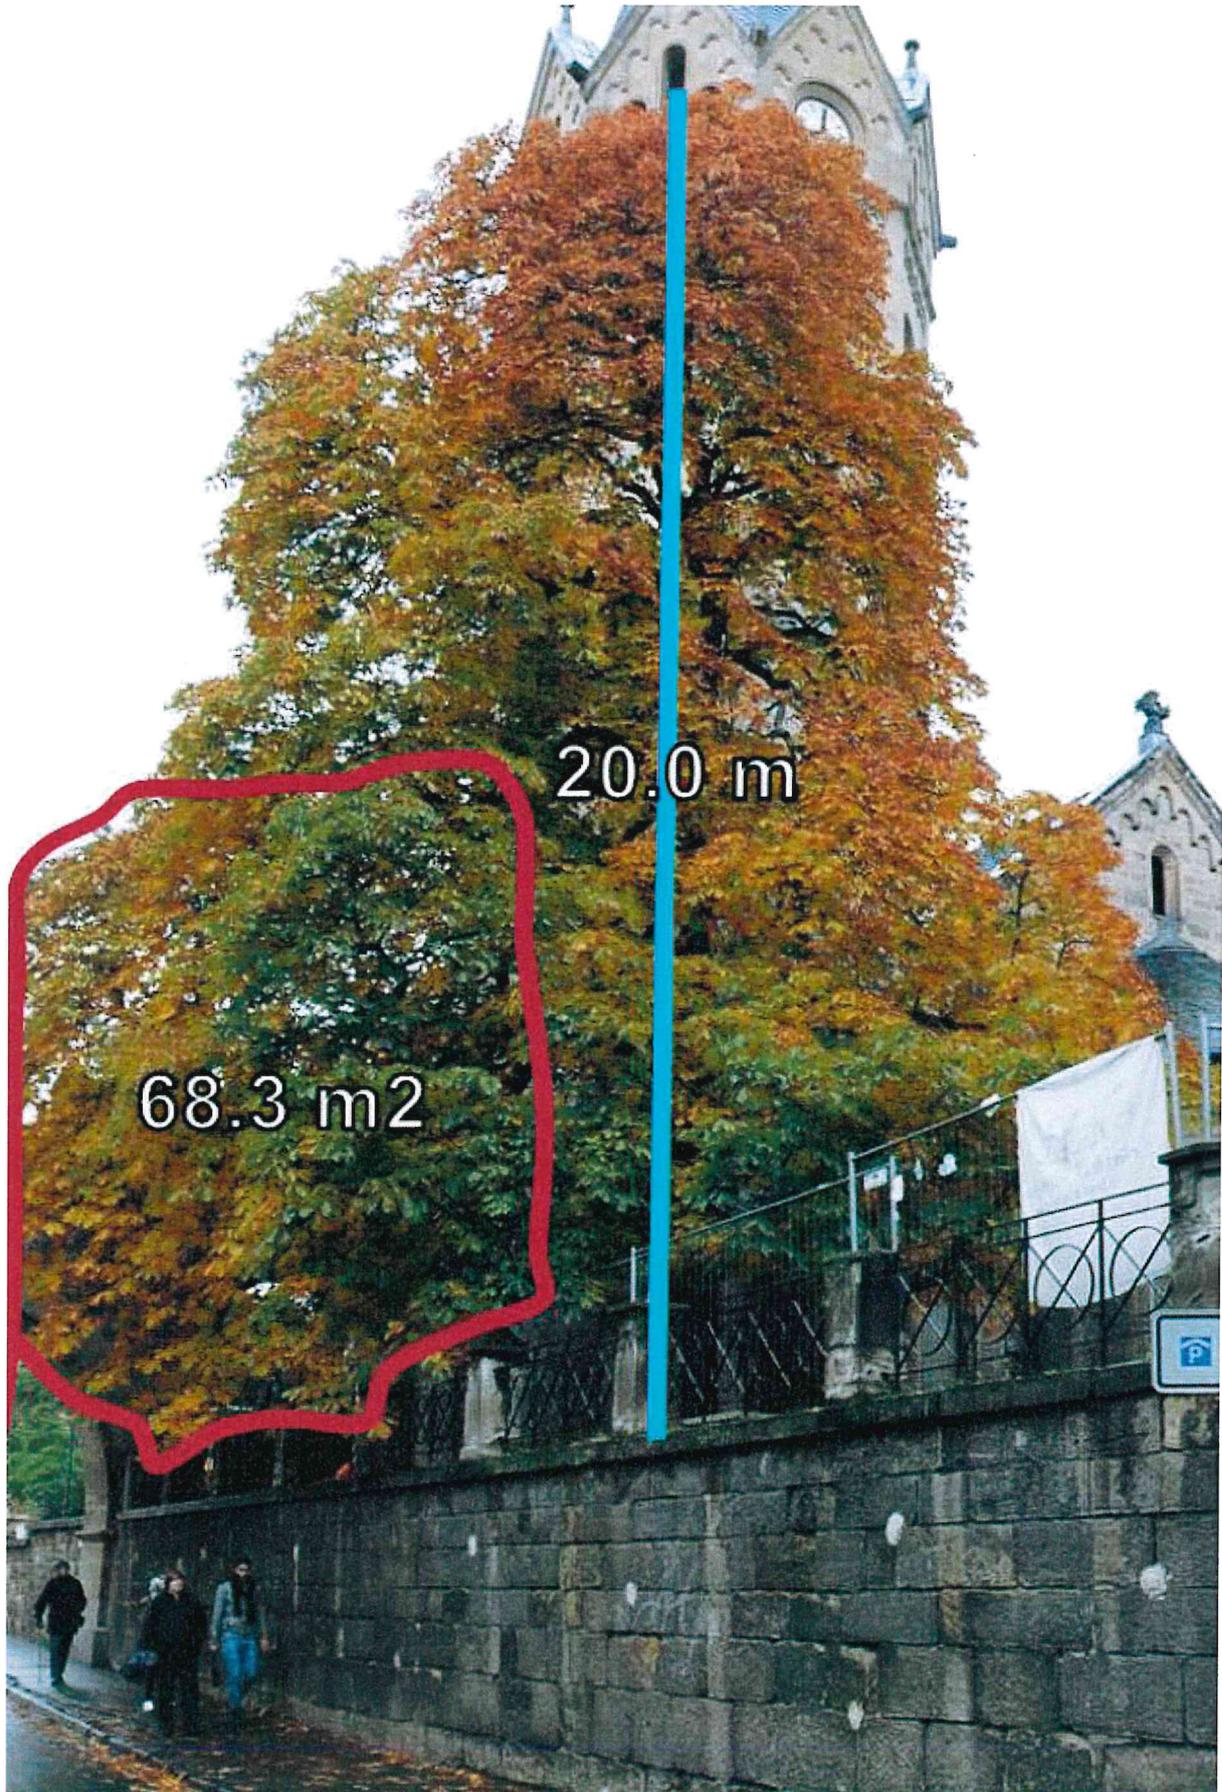
Anbei ein Foto aus der der zu erwartende Schaden sichtbar wird. Bitte beachten Sie, dass das Foto vom Nov. 2016 schräg zur Mauerfront aufgenommen ist und nicht die gesamte Breite der Kastanie widerspiegelt, daher dürften die 68 m² eher die untere Grenze darstellen.

Bild 1: Kronenfläche von 68 m² würde beim Einbau der Erdanker stark beeinträchtigt

Um einen Ausbruch von Ästen durch den Schwerlastbagger zu verhindern, ist es daher erforderlich die Äste etwa 50 cm hinter der horizontalen Linie des Verbaus zu entfernen. Viele zu entfernende Astquerschnitte liegen hier jedoch weit über 10 cm im Durchmesser. Ein Hochbinden dieser starken und daher unbeweglichen Äste ist nicht möglich. Beim Kappen solcher großen Querschnitte ist bei der nur mäßig abschottenden Rosskastanie zu erwarten, dass Fäuleerreger eindringen und das Astholz in 8-15 Jahren aushöhlen.

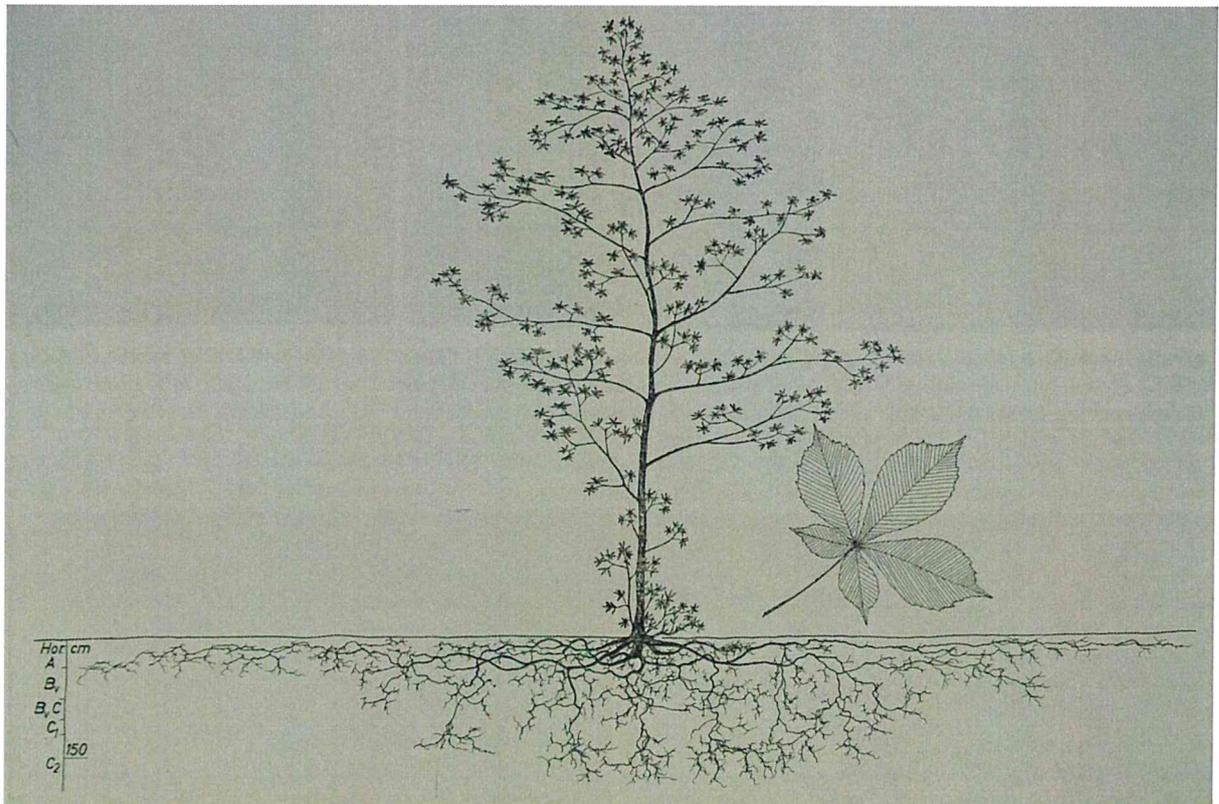
*Bild 2: Wurzelsystem der Rosskastanie am Naturstandort im Eichen-Hainbuchenwald mit Wald-Kiefer auf Lockersediment-Braunerde über Niederterrasse, Klagenfurt, eben, 450 m NN.; Bodenprofil: 2-0cm Streuauflage, A₁ 0-5 cm Modernmull, stark humoser, lehmiger Sand, sehr locker; A₂ 5-30 cm stark humoser, lehmiger Sand, dbraun, krümelig, locker, steinig, stark durchwurzelt; B_v 30-75 cm lehmiger Sand, gelbbraun, kiesig-schottrig, locker, stark durchwurzelt; C_{bv} 75-100 cm lehmiger Sand, stark kiesig-schotterig, locker; C₁ 100-120 cm schluffiger Feinsand, feuchter als B_vC; C₂ Sand, Kies und Schotter, grundfrisch, Durchwurzlung auslaufend.
Aus ‚Wurzelatlas‘ von L. Kutschera und E. Lichtenegger*

Die Rosskastanie bildet am Naturstandort ein tiefgehendes, weitreichendes Wurzelsystem mit hohem Feinwurzelanteil. An älteren Bäumen verzweigt sich die Polwurzel schnell in dicke Seitenwurzeln. Die dicken Wurzelanläufe verzweigen sich ebenfalls rasch durch gabelförmige Verzweigung in mäßig starke Seitenwurzeln, die den Oberboden seitwärts erschließen. Entlang ihrer dicken Abschnitte bilden sich Senker. Diese können gleich tief wie die Polwurzeln eindringen. Gegenüber dem seitlichen Verlauf überwiegt insgesamt das Tiefenstreben der Wurzeln.

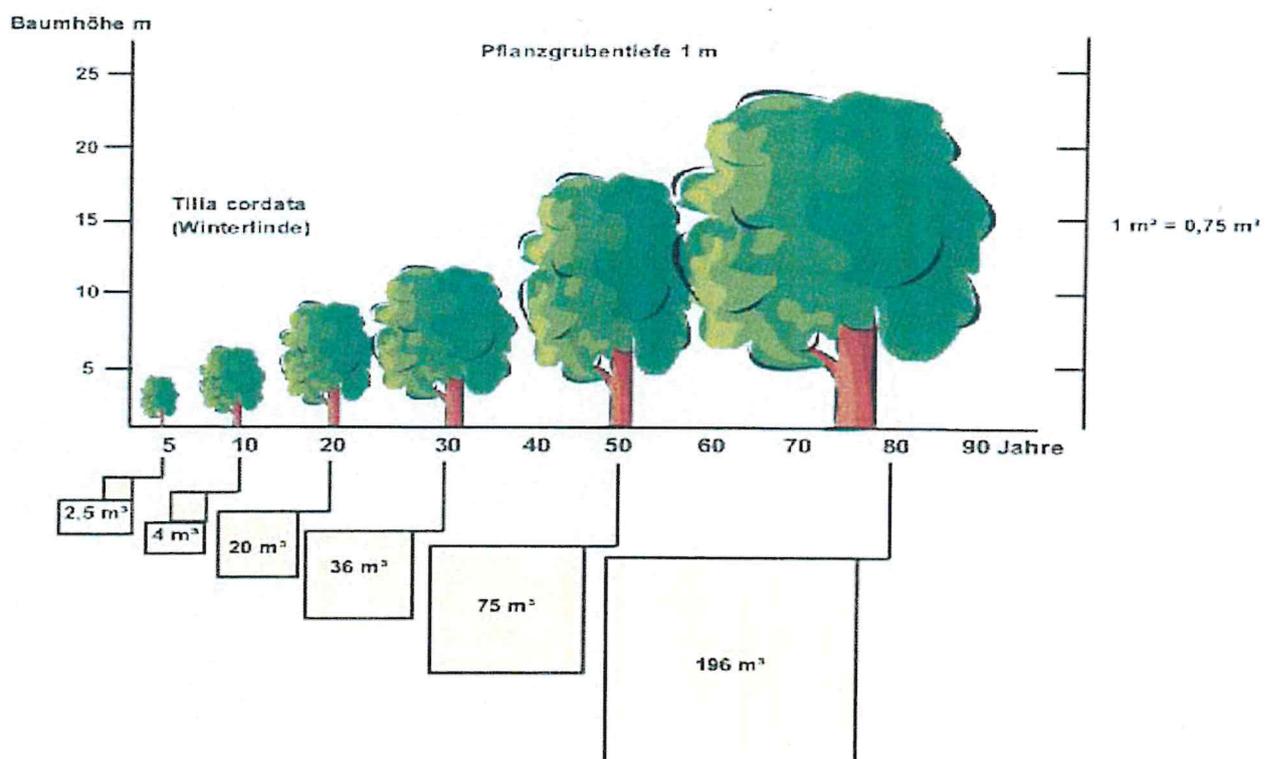
Bild 1: Wieviel Raum braucht ein Baum? Verhältnis zwischen Kronenprojektionsfläche und durchwurzelbarem Raum nach BAKKER und KOPINGA (aus SCHÖNFELD 2006)

Nach BAKKER und KOPINGA hängt der notwendige Wurzelraum von der Größe des oberirdischen Baumes ab. Sie fordern mindestens $0,75 \text{ m}^3$ durchwurzelbaren Raum je m^2 Kronenprojektionsfläche. Bäume nehmen zwangsläufig je nach ihrer Größe bzw. Alter einen entsprechend großen Wurzelraum ein.

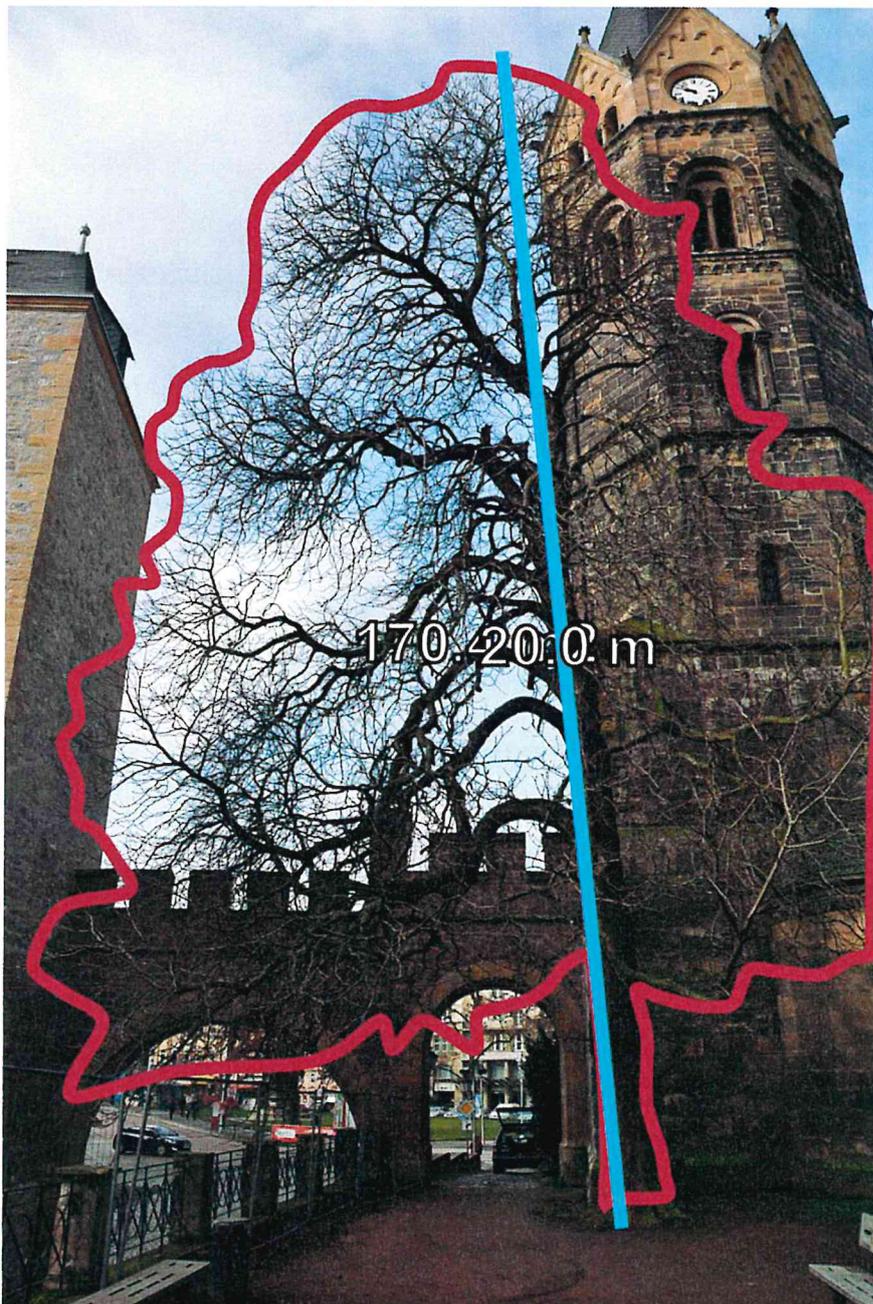
Bild 2: Kronenfläche der Rosskastanie beträgt $170,4 \text{ m}^2$, Ansicht von Ost

Der durchwurzelbare Raum der Rosskastanie mit der Kronenfläche von $170,4 \text{ m}^2$ beträgt nach BAKKER und KOPINGA mindestens $127,8 \text{ m}^3$.

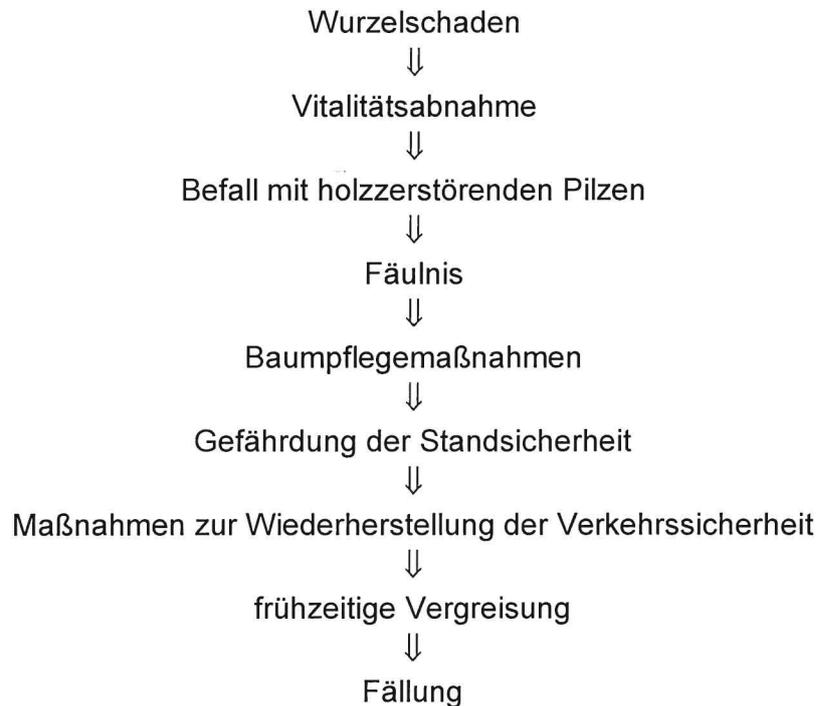
Auf längere Sicht führen Wurzelschäden und Wurzelverluste fast immer zu einer Beeinträchtigung der Vitalität des Baums mit weitreichenden Konsequenzen, die BALDER (1998) zu der folgenden Wirkungskette zusammenfasste:

Arbeiten im Wurzelbereich sollten daher grundsätzlich vermieden werden!

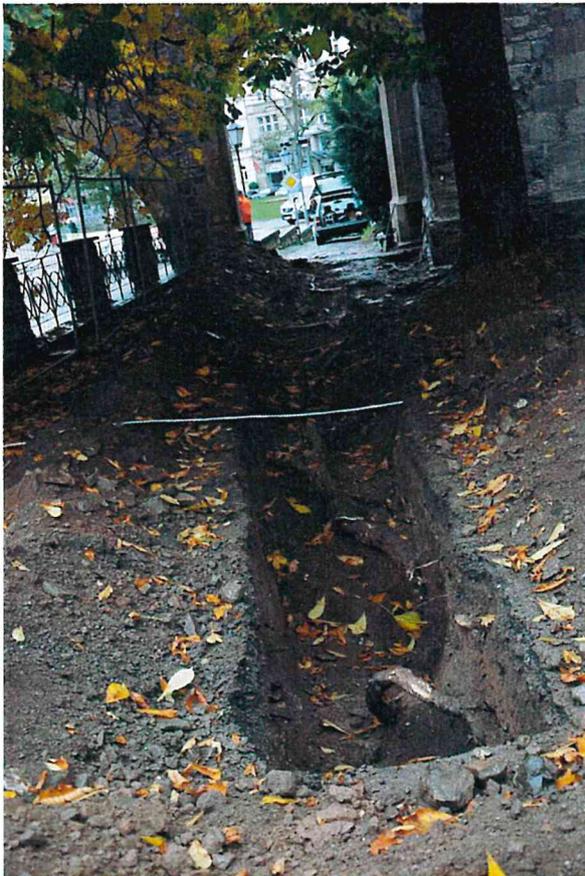
Bild 4: Wurzelsuchgraben von Ost nach West, darin verlaufen vom Stamm aus mehrere sehr dicke Starkwurzeln in südlicher und östlicher Richtung

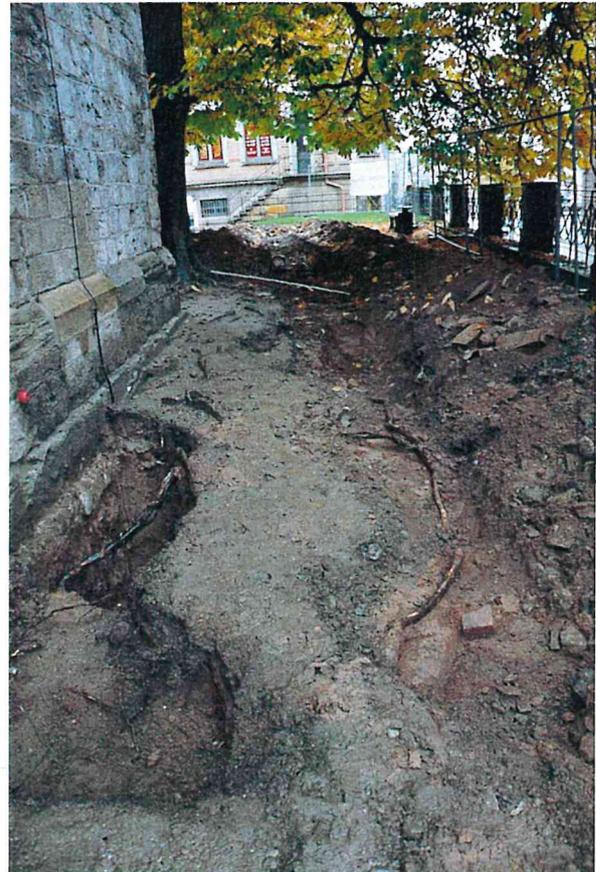
Bild 3: Wurzelsuchgraben von West nach Ost, es verlaufen mehrere Starkwurzeln vom Stamm in westlicher Richtung; der Wurzelraum ist durch die angrenzenden Fundamente der Nikolaikirche eingeschränkt

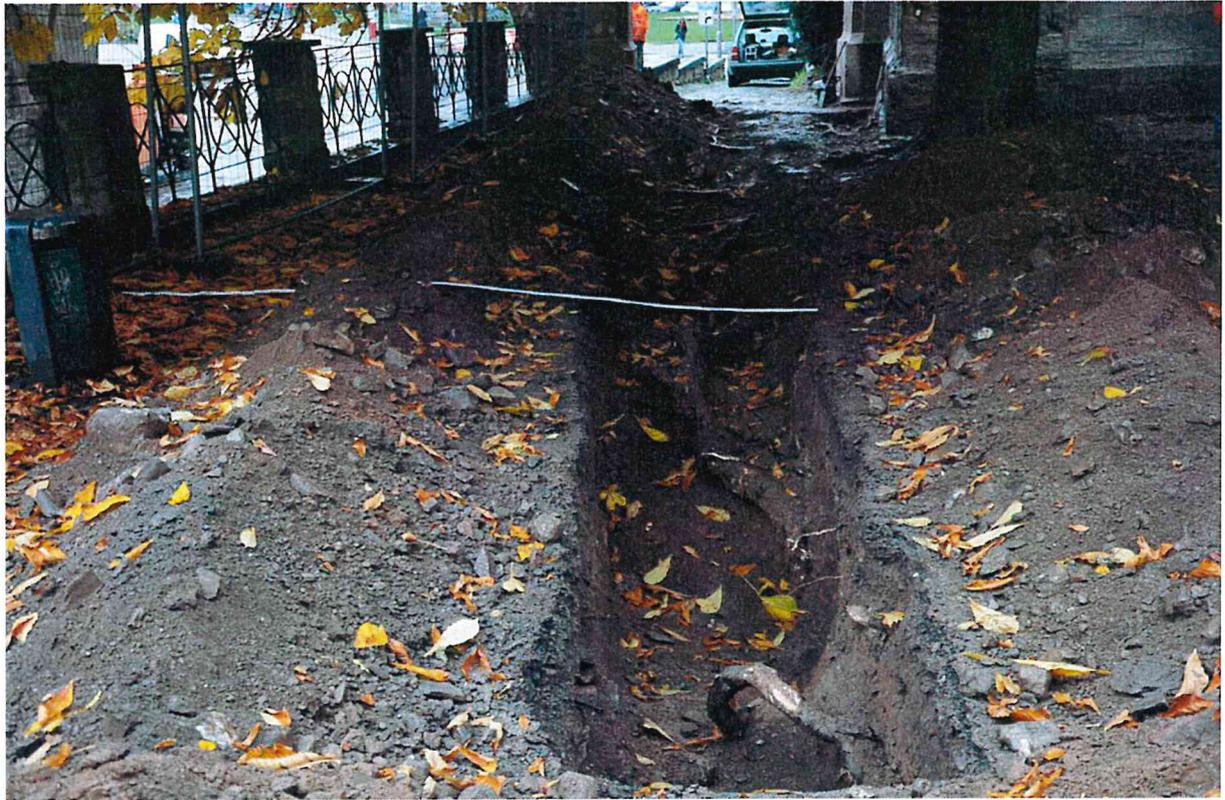
Die Böschungsoberkante für den erforderlichen Arbeitsraum liegt nach Aussage von Herrn Gömöry etwa mittig im Suchgraben. Der Abstand zum Stamm der Rosskastanie beträgt ca. 1,5 Meter.

Bild 5: Die Mitte des Suchgrabens liegt etwa 1,5 vom Stamm und 3,5 m von der Stützmauer entfernt

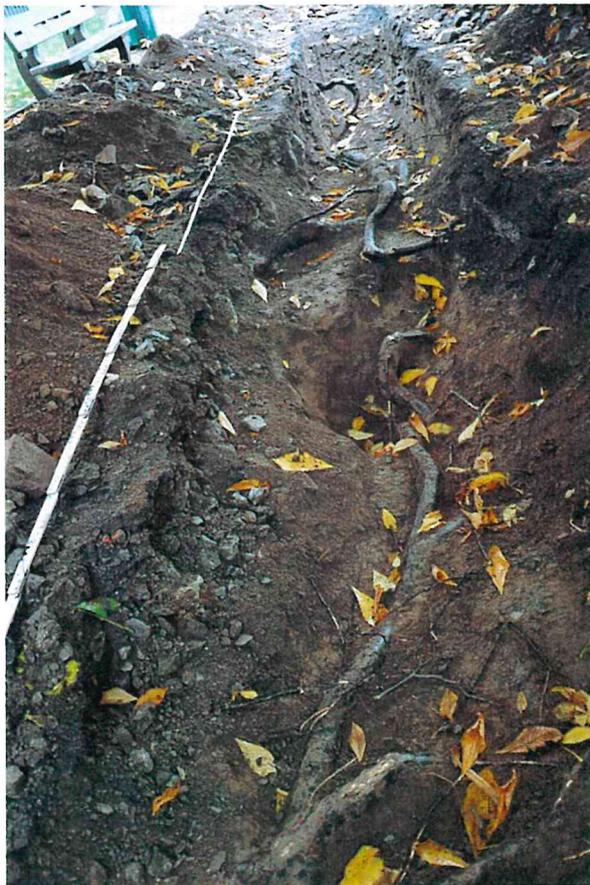
Bild 7: Bei einer Abgrabung in der Mitte des Suchgrabens müssten die hier verlaufenden Starkwurzeln abgetrennt werden

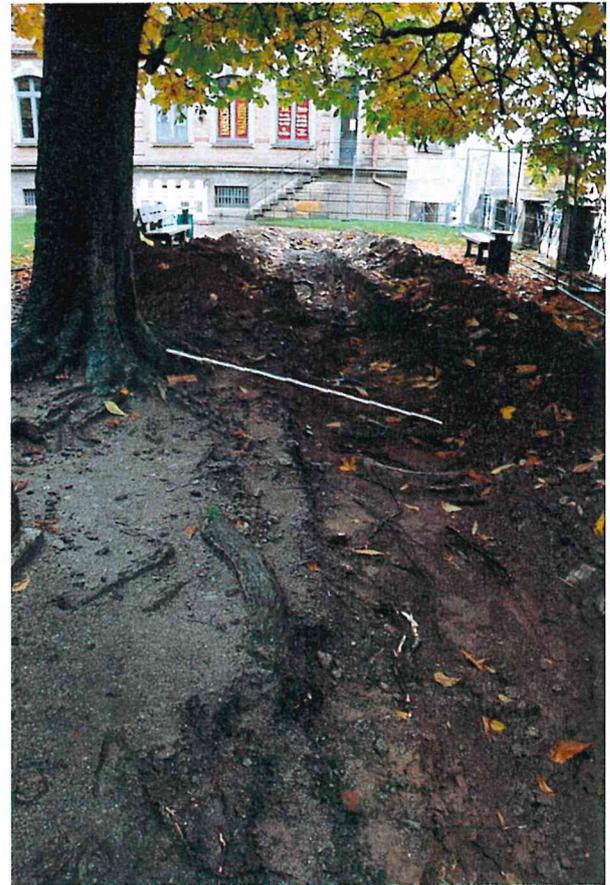
Bild 6: Im Stammnahen Bereich verlaufen sehr viele Wurzeln in den Suchgraben und darüber hinaus, so dass bei einer Abgrabung ein gravierender Schaden entstände

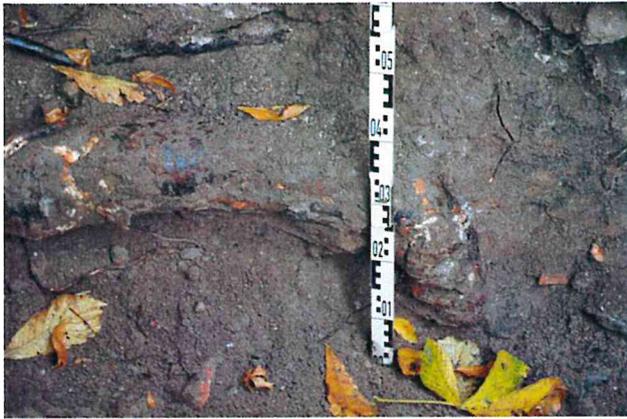
Bild 9: Bei einer Abgrabung in der Mitte des Suchgrabens müsste auch diese Starkwurzel mit etwa 16 cm Dicke abgetrennt werden

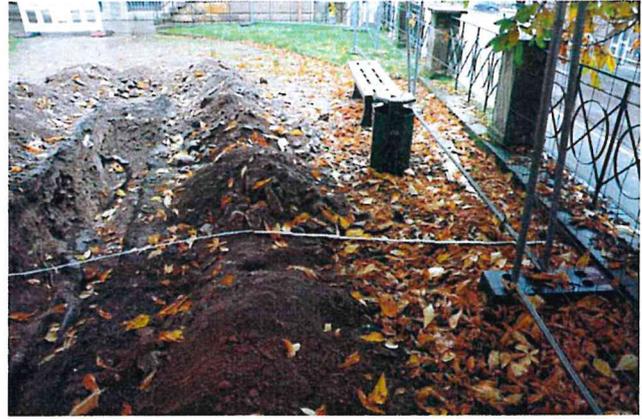
Bild 8: Der Suchgraben bzw. die Böschungsoberkante des nötigen Arbeitsbereiches liegt etwa 3,5 m von der Stützmauer

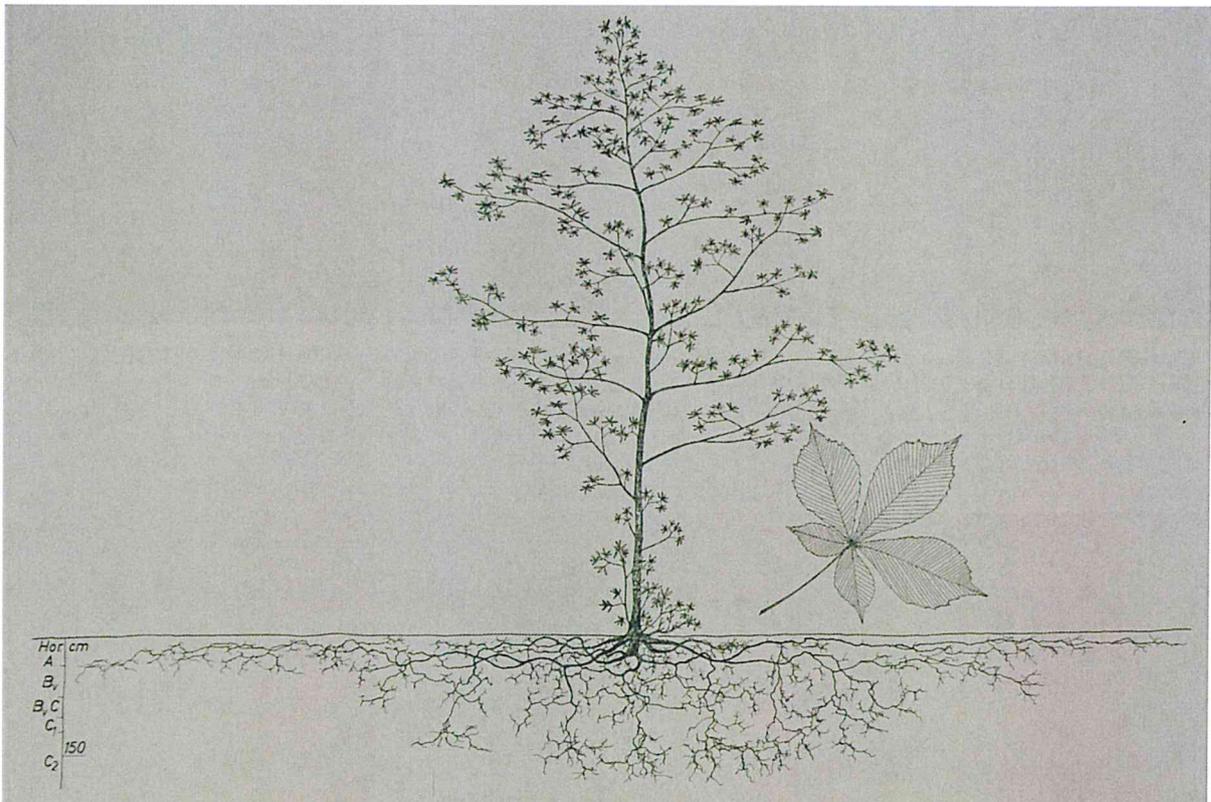
*Bild 2: Wurzelsystem der Rosskastanie am Naturstandort im Eichen-Hainbuchenwald mit Wald-Kiefer auf Lockersediment-Braunerde über Niederterrasse, Klagenfurt, eben, 450 m NN.; Bodenprofil: 2-0cm Streuauflage, A₁ 0-5 cm Modernull, stark humoser, lehmiger Sand, sehr locker; A₂ 5-30 cm stark humoser, lehmiger Sand, dbraun, krümelig, locker, steinig, stark durchwurzelt; B_v 30-75 cm lehmiger Sand, gelbbraun, kiesig-schottrig, locker, stark durchwurzelt; C_{bv} 75-100 cm lehmiger Sand, stark kiesig-schotterig, locker; C₁ 100-120 cm schluffiger Feinsand, feuchter als B_vC; C₂ Sand, Kies und Schotter, grundfrisch, Durchwurzlung auslaufend.
Aus ‚Wurzelatlas‘ von L. Kutschera und E. Lichtenegger*

Die Rosskastanie bildet am Naturstandort ein tiefgehendes, weitreichendes Wurzelsystem mit hohem Feinwurzelanteil. An älteren Bäumen verzweigt sich die Polwurzel schnell in dicke Seitenwurzeln. Die dicken Wurzelanläufe verzüngen sich ebenfalls rasch durch gabelförmige Verzweigung in mäßig starke Seitenwurzeln, die den Oberboden seitwärts erschließen. Entlang ihrer dicken Abschnitte bilden sich Senker. Diese können gleich tief wie die Polwurzeln eindringen. Gegenüber dem seitlichen Verlauf überwiegt insgesamt das Tiefenstreben der Wurzeln.

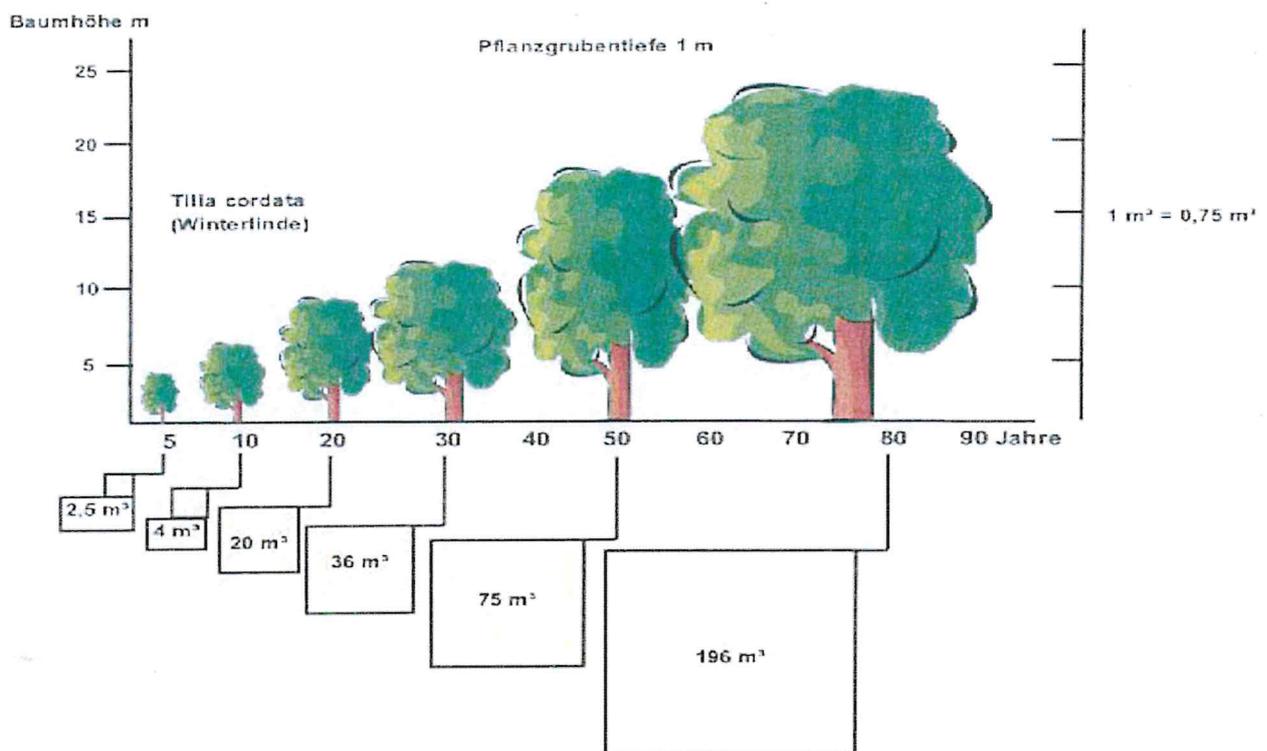
Bild 1: Wieviel Raum braucht ein Baum? Verhältnis zwischen Kronenprojektionsfläche und durchwurzelbarem Raum nach BAKKER und KOPINGA (aus SCHÖNFELD 2006)

Nach BAKKER und KOPINGA hängt der notwendige Wurzelraum von der Größe des oberirdischen Baumes ab. Sie fordern mindestens $0,75 \text{ m}^3$ durchwurzelbaren Raum je m^2 Kronenprojektionsfläche. Bäume nehmen zwangsläufig je nach ihrer Größe bzw. Alter einen entsprechend großen Wurzelraum ein.

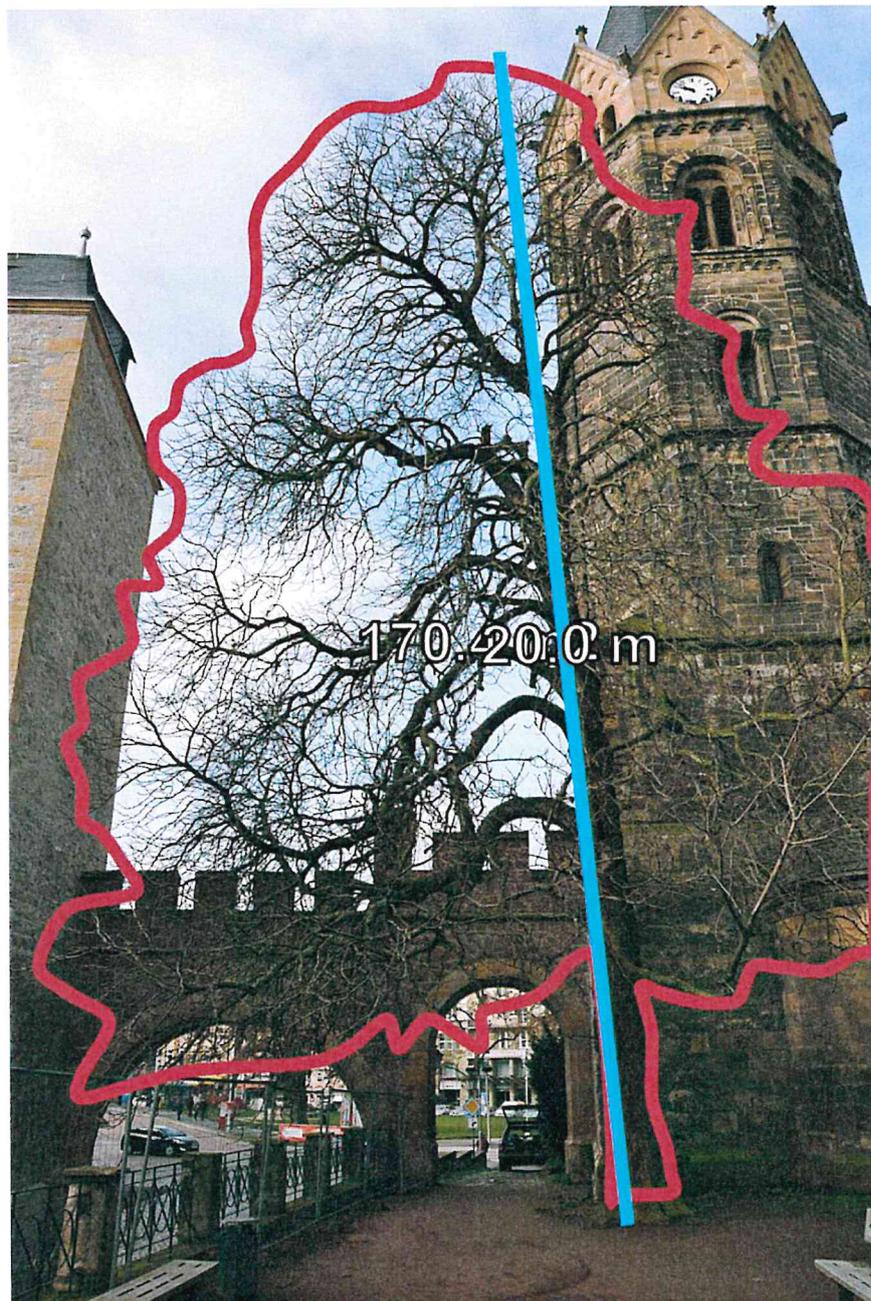
Bild 2: Kronenfläche der Roskastanie beträgt $170,4 \text{ m}^2$, Ansicht von Ost

Der durchwurzelbare Raum der Roskastanie mit der Kronenfläche von $170,4 \text{ m}^2$ beträgt nach BAKKER und KOPINGA mindestens $127,8 \text{ m}^3$.

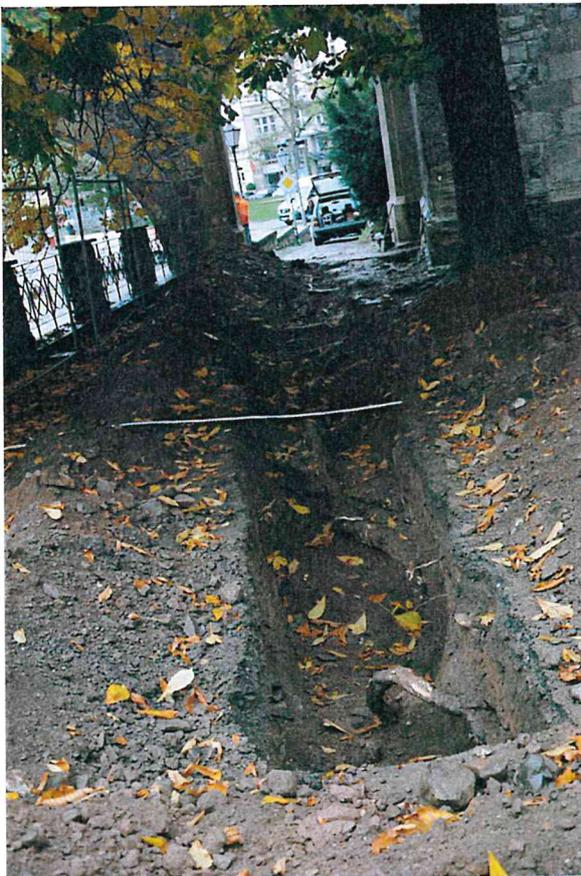
Bild 4: Wurzelsuchgraben von Ost nach West, darin verlaufen vom Stamm aus mehrere sehr dicke Starkwurzeln in südlicher und östlicher Richtung

Bei einer Sanierung der Stützmauer im Bestand, also unter Anwendung der Varianten ‚Instandsetzung mittels Pfeilerrücklagen‘ (Variante 1) oder mittels Systemvernagelung (Variante 2) wäre ein der Erhalt der stadtoökologisch und ästhetisch wertvollen Rosskastanie möglich. Die zu erwartenden Wurzelschäden durch diese beiden Varianten könnten von der vitalen Rosskastanie kompensiert werden. Hierfür müsste allerdings der Baum- und Wurzelschutz gemäß DIN 18920 mit einer wurzelschutzfachlichen bzw. ökologischen Bauleitung gewährleistet werden.

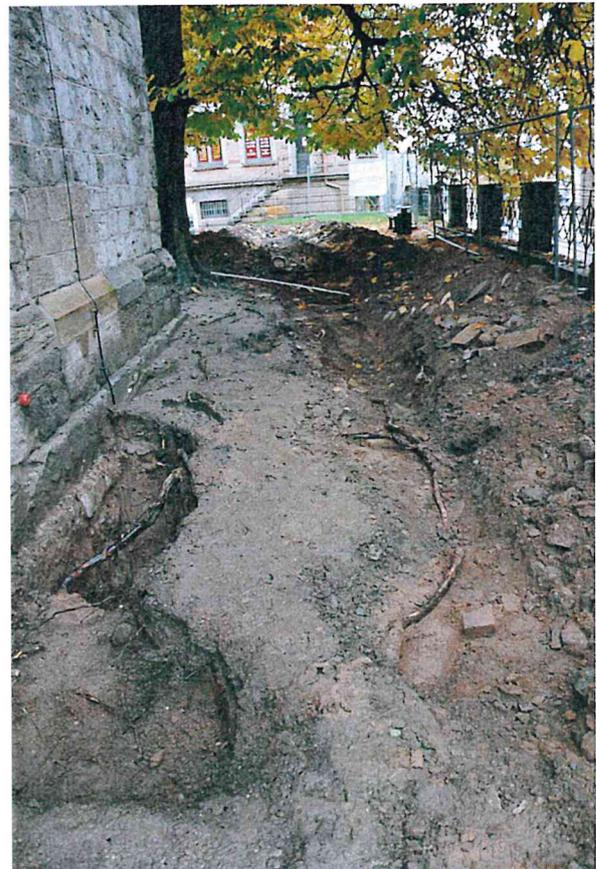
Bild 3: Wurzelsuchgraben von West nach Ost, es verlaufen mehrere Starkwurzeln vom Stamm in westlicher Richtung; der Wurzelraum ist durch die angrenzenden Fundamente der Nikolaikirche eingeschränkt

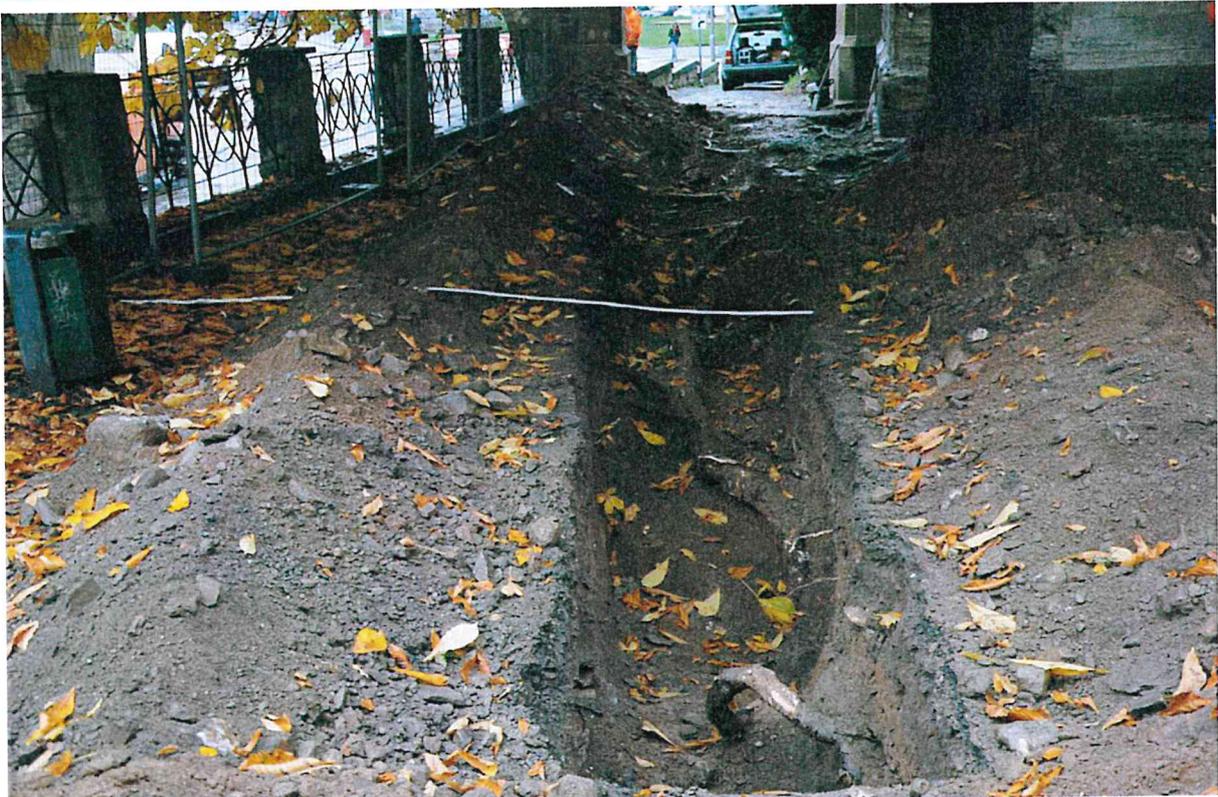
Die Böschungsoberkante für den erforderlichen Arbeitsraum liegt nach Aussage von Herrn Gömöry etwa mittig im Suchgraben. Der Abstand zum Stamm der Rosskastanie beträgt ca. 1,5 Meter.

Bild 5: Die Mitte des Suchgrabens liegt etwa 1,5 vom Stamm und 3,5 m von der Stützmauer entfernt

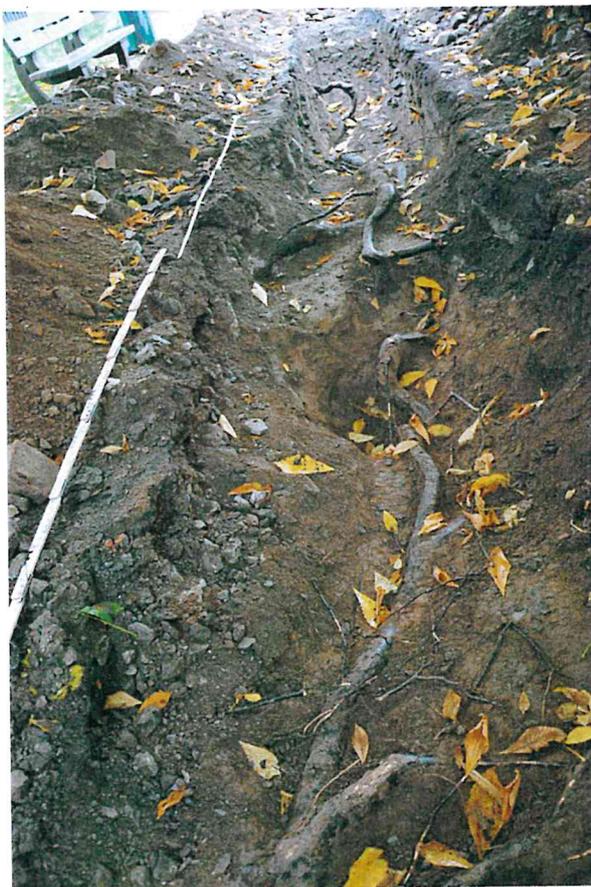
Bild 7: Bei einer Abgrabung in der Mitte des Suchgrabens müssten die hier verlaufenden Starkwurzeln abgetrennt werden

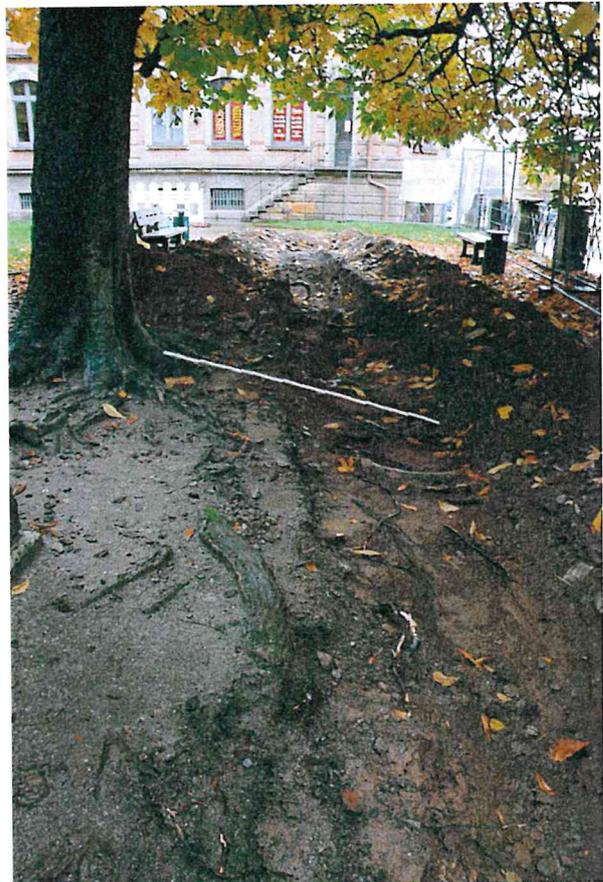
Bild 6: Im Stammnahen Bereich verlaufen sehr viele Wurzeln in den Suchgraben und darüber hinaus, so dass bei einer Abgrabung ein gravierender Schaden entstände

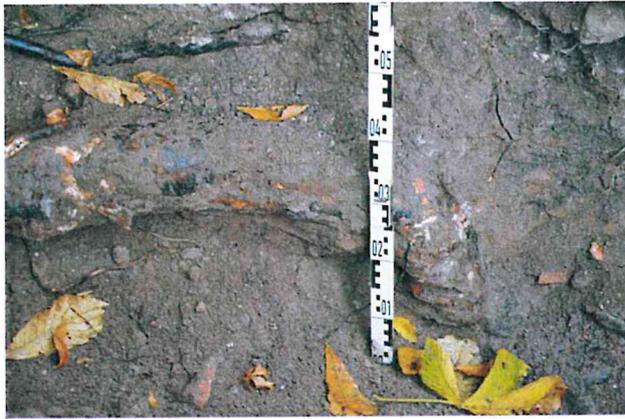
Bild 9: Bei einer Abgrabung in der Mitte des Suchgrabens müsste auch diese Starkwurzel mit etwa 16 cm Dicke abgetrennt werden

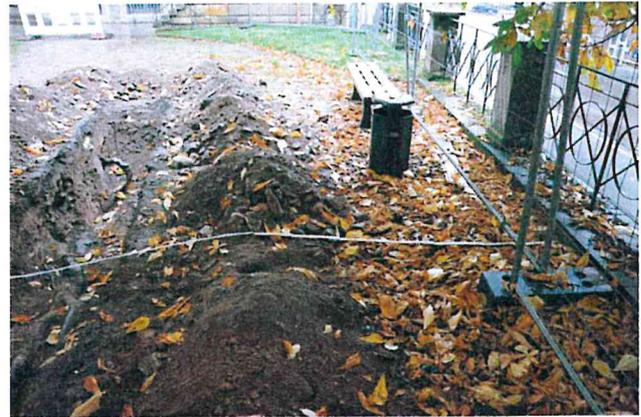
Bild 8: Der Suchgraben bzw. die Böschungsoberkante des nötigen Arbeitsbereiches liegt etwa 3,5 m von der Stützmauer
