Planinhalt:		
Anlage 2a Biotopbewertungsplan (Bestand zur Bilanzierung nach 4.4)		
Bauvorhaben:		
Bebauungsplan Nr. 39.1 Auf dem Werraufer I		
Projektadresse:	Auf dem Ufer 99817 Eisenach OT Neuenhof	Datum: 27.09.2022
Auftraggeber:	Thomas Herrmann Fritz-Koch-Straße 3 99817 Eisenach	Gezeichnet: J.Gr. / Th.H.
Planverfasser:	Landschaftsarchitekturbüro Herrmann, BDLA, DGGI Fritz-Koch-Straße 3, 99817 Eisenach Tel.: 03691-29970 E-Mail: office@la-herrmann.de	Geprüft: Th.H.
		Maßstab: 1 : 500
		PlanNr.: 17.04-1.1

Planinhalt: Anlage 2b
Biotopbewertungsplan
(Planung zur Bilanzierung nach 4.4) zum Vorentwurf 2, grundlegend überarbeitet zuletzt 14.07.23

Bauvorhaben: **Bebauungsplan Nr. 39.1**
Auf dem Werraufer I

Planinhalt: Anlage 2e Gehölznachweisplan (Baumbestandsplan mit Zustandsbewertung)		
Bauvorhaben: Bebauungsplan Nr.39.1 Auf dem Werraufer I		
Projektadresse: Auf dem Ufer 99817 Eisenach OT Neuenhof	Datum: 27.09.2022 Gezeichnet: J.Gr./Th.H.	
Auftraggeber: Thomas Herrmann Fritz-Koch-Straße 3 99817 Eisenach	Geprüft: Th. H. Maßstab: 1:500	
Planverfasser: Landschaftsarchitekturbüro Herrmann, BDLA, DGGL Fritz-Koch-Straße 3, 99817 Eisenach Tel.: 03691-29970 E-Mail: office@la-herrmann.de		Pla

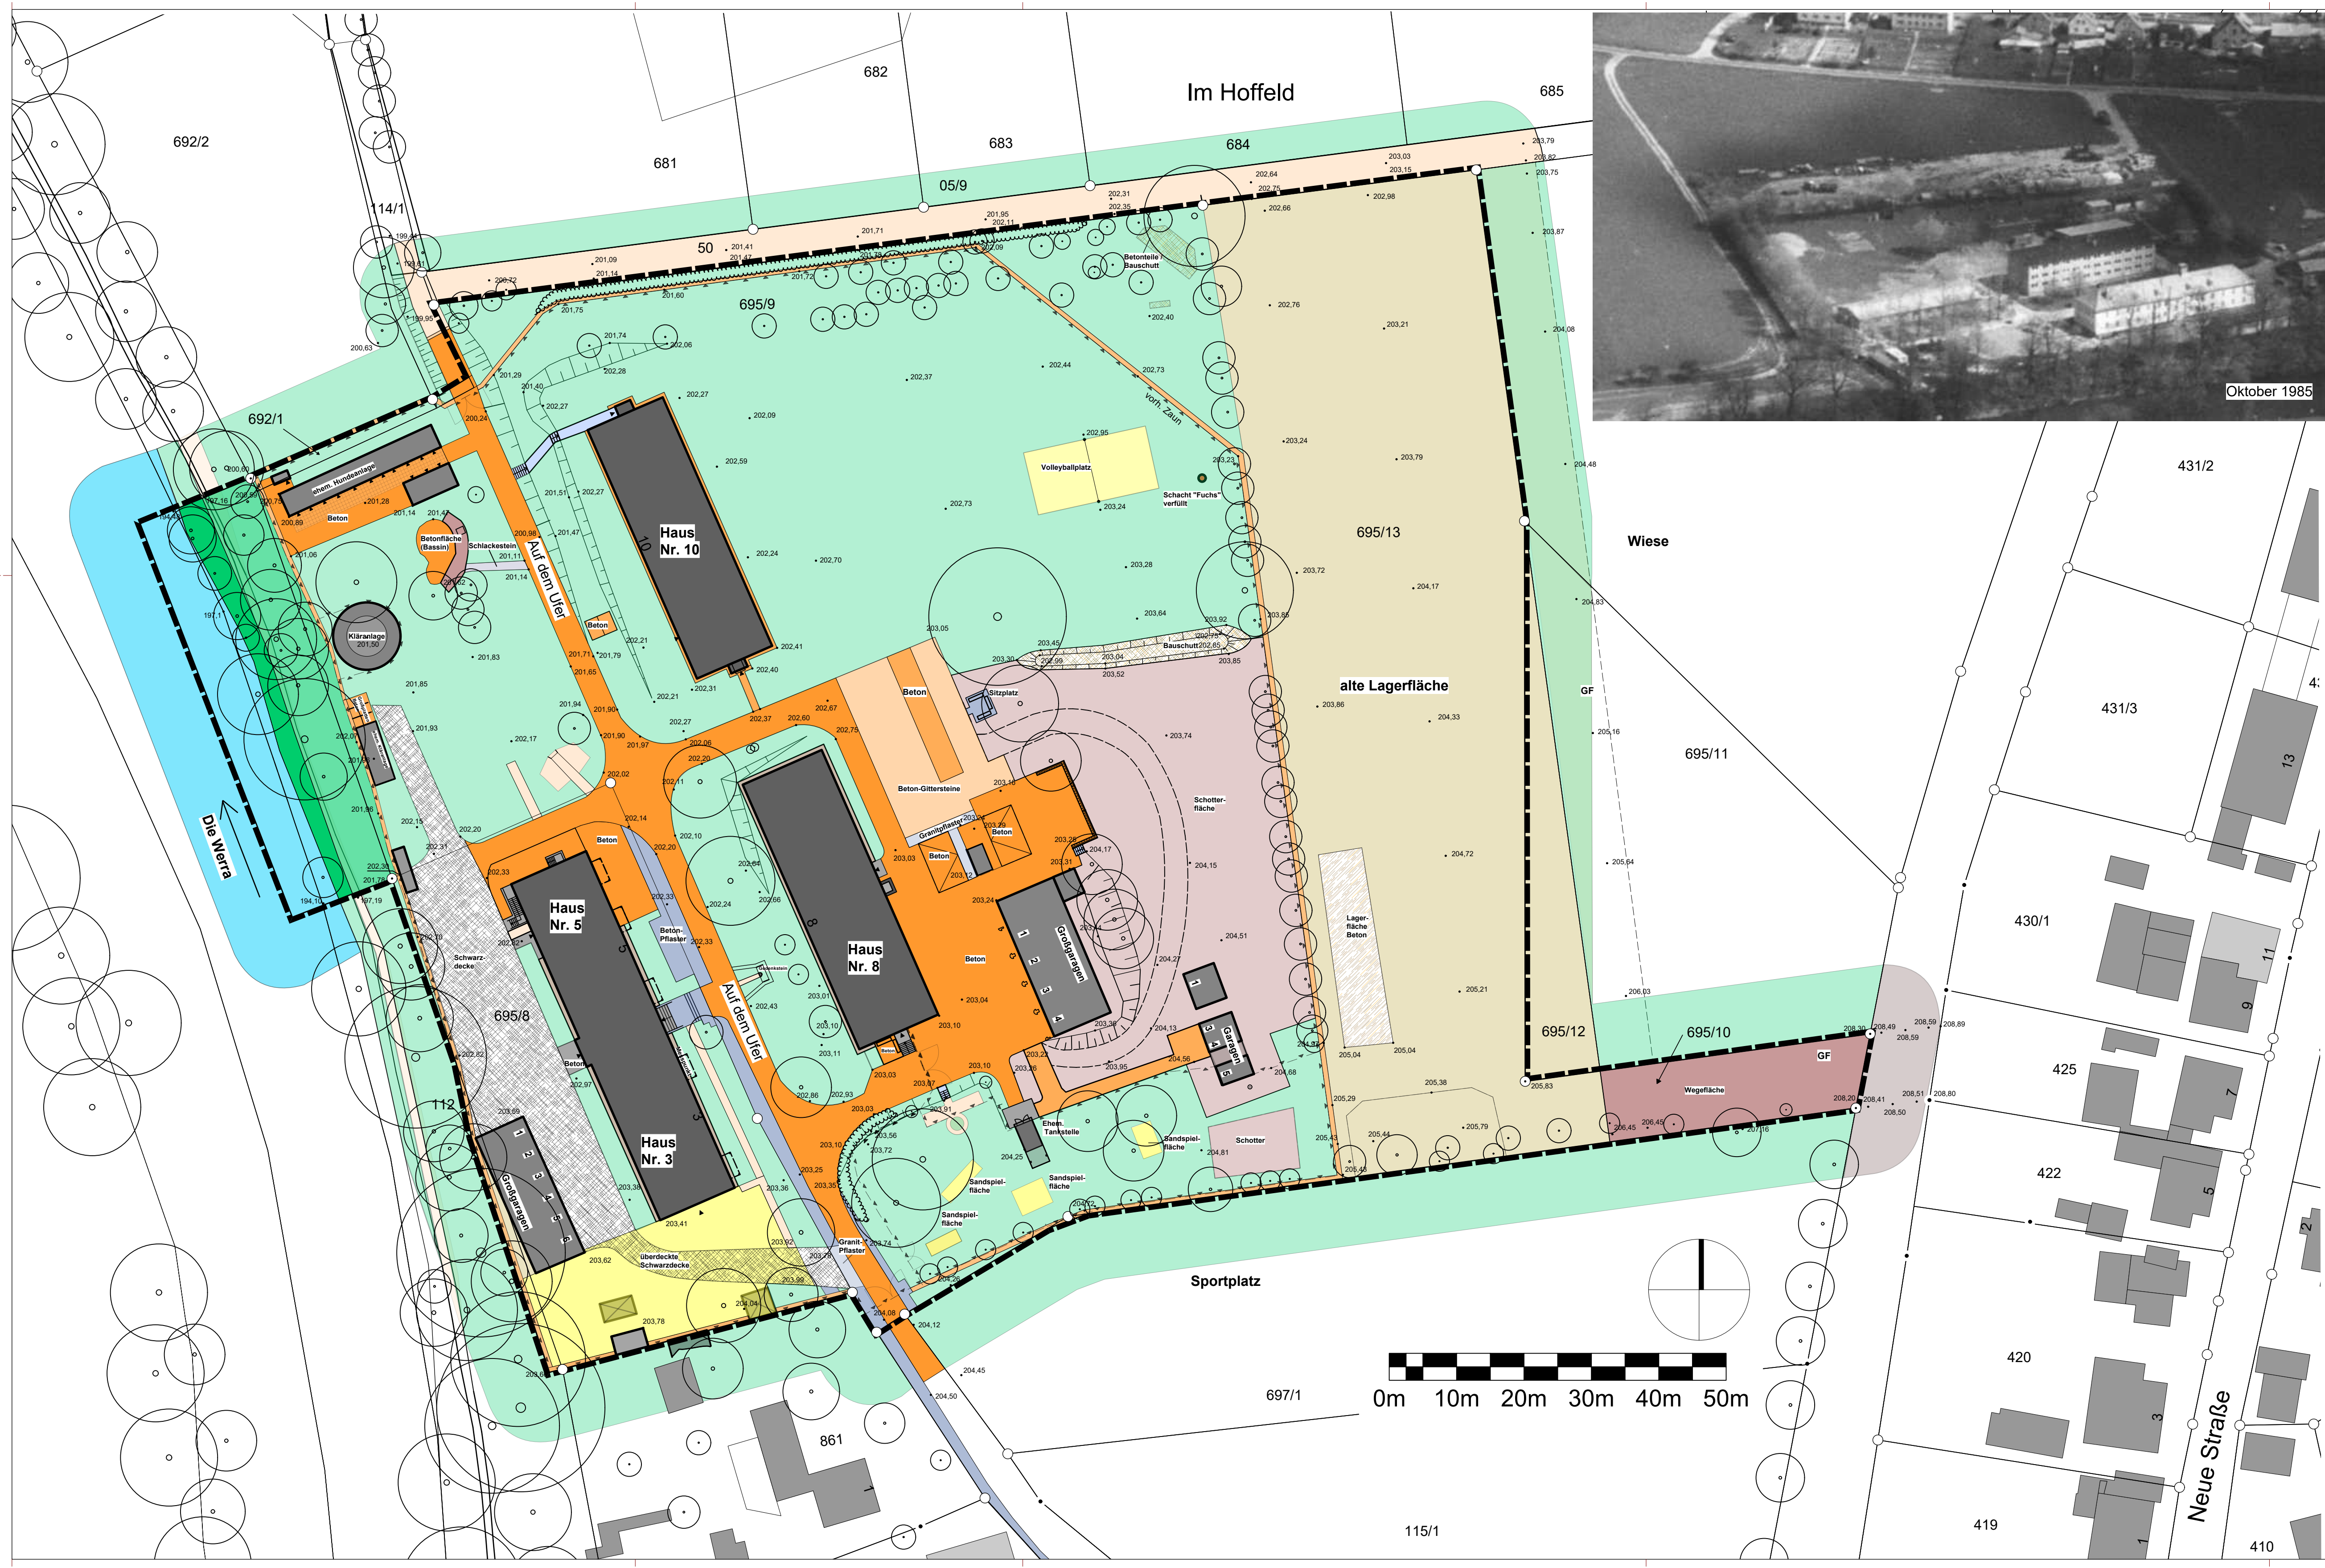
Bestandsflächen gemäß Bewertung in der Aufstellung in Anlage 1:

9132 - Hauptgebäude	1.715 qm
	9132 - Nebengebäude	778 qm
	9154 - Hauszugänge (Beton)	56 qm
	9139 - Überdachte Fläche	20 qm
	9154 - Treppenanlagen im Gelände	33 qm
	9154 - Schwarzdecke	981 qm
	9154 - Betonfläche	2.231 qm
	9154 - Betonplatten	260 qm
	9154 - Betonplatten entlang Zaun	355 qm
	9214 - Rasengitterstein	338 qm
	9216 - Betonpflaster	209 qm
	9216 - Schlackesteinpflaster	11 qm
	9216 - Granitpflaster	46 qm
	9214 - Traufstreifen	102 qm
	9214 - Kiesweg	434 qm
	9214 - wassergebundene Fläche	195 qm
	9154 - Schotterfläche	2.226 qm
	9154 - Bauschuttablagerung	158 qm
	9154 - Lagerfläche	5.195 qm
	9154 - Lagerfläche Beton	200 qm
	9340 - Spielsandfläche	656 qm
	9318 - Rasen / Grünfläche	9.595 qm
	2312 - A1 Uferböschung	260 qm
	9311 - A2 Böschung m. einzelnen Bäumen	430 qm
	2312 - Gewässer	370 qm
	• 202,00	Höhenangabe NHN, Gelände, Bestand
		Geltungsbereich
		vorh. Zaunanlage

Bezeichnung	voll- versiegelt	teil- versiegelt	Grün- Fläche n	Wasse- Fläche n	insgesamt (m ²)
Hauptgebäude	1.715				1.715
Nebengebäude	778				778
Hauszugänge aus Beton	56				56
Überdachte Flächen	20				20
Treppenanlagen im Gelände	33				33
Betonflächen	2.231				2.231
Schwarzdecke	981				981
Betonplatten	260				260
Betonpflaster	209				209
Schlackesteinpflaster	11				11
Granitpflaster	46				46
Betonplatten entlang Umzäunung		355			355
Rasengittersteine		338			338
Traufstreifen		102			102
Kiesweg		434			434
Wassergebundene Flächen		195			195
Schotterflächen		2.226			2.226
Bauschuttflächen		158			158
Lagerflächen		5.195			5.195
Lagerflächen Beton	200				200
Sandspielfläche		656			656
Rasenflächen			9.595		9.595
Böschung mit einzelnen Bäumen			690		690
Wasserfläche				370	370
Summe	6.540	9.659	10.285	370	26.854

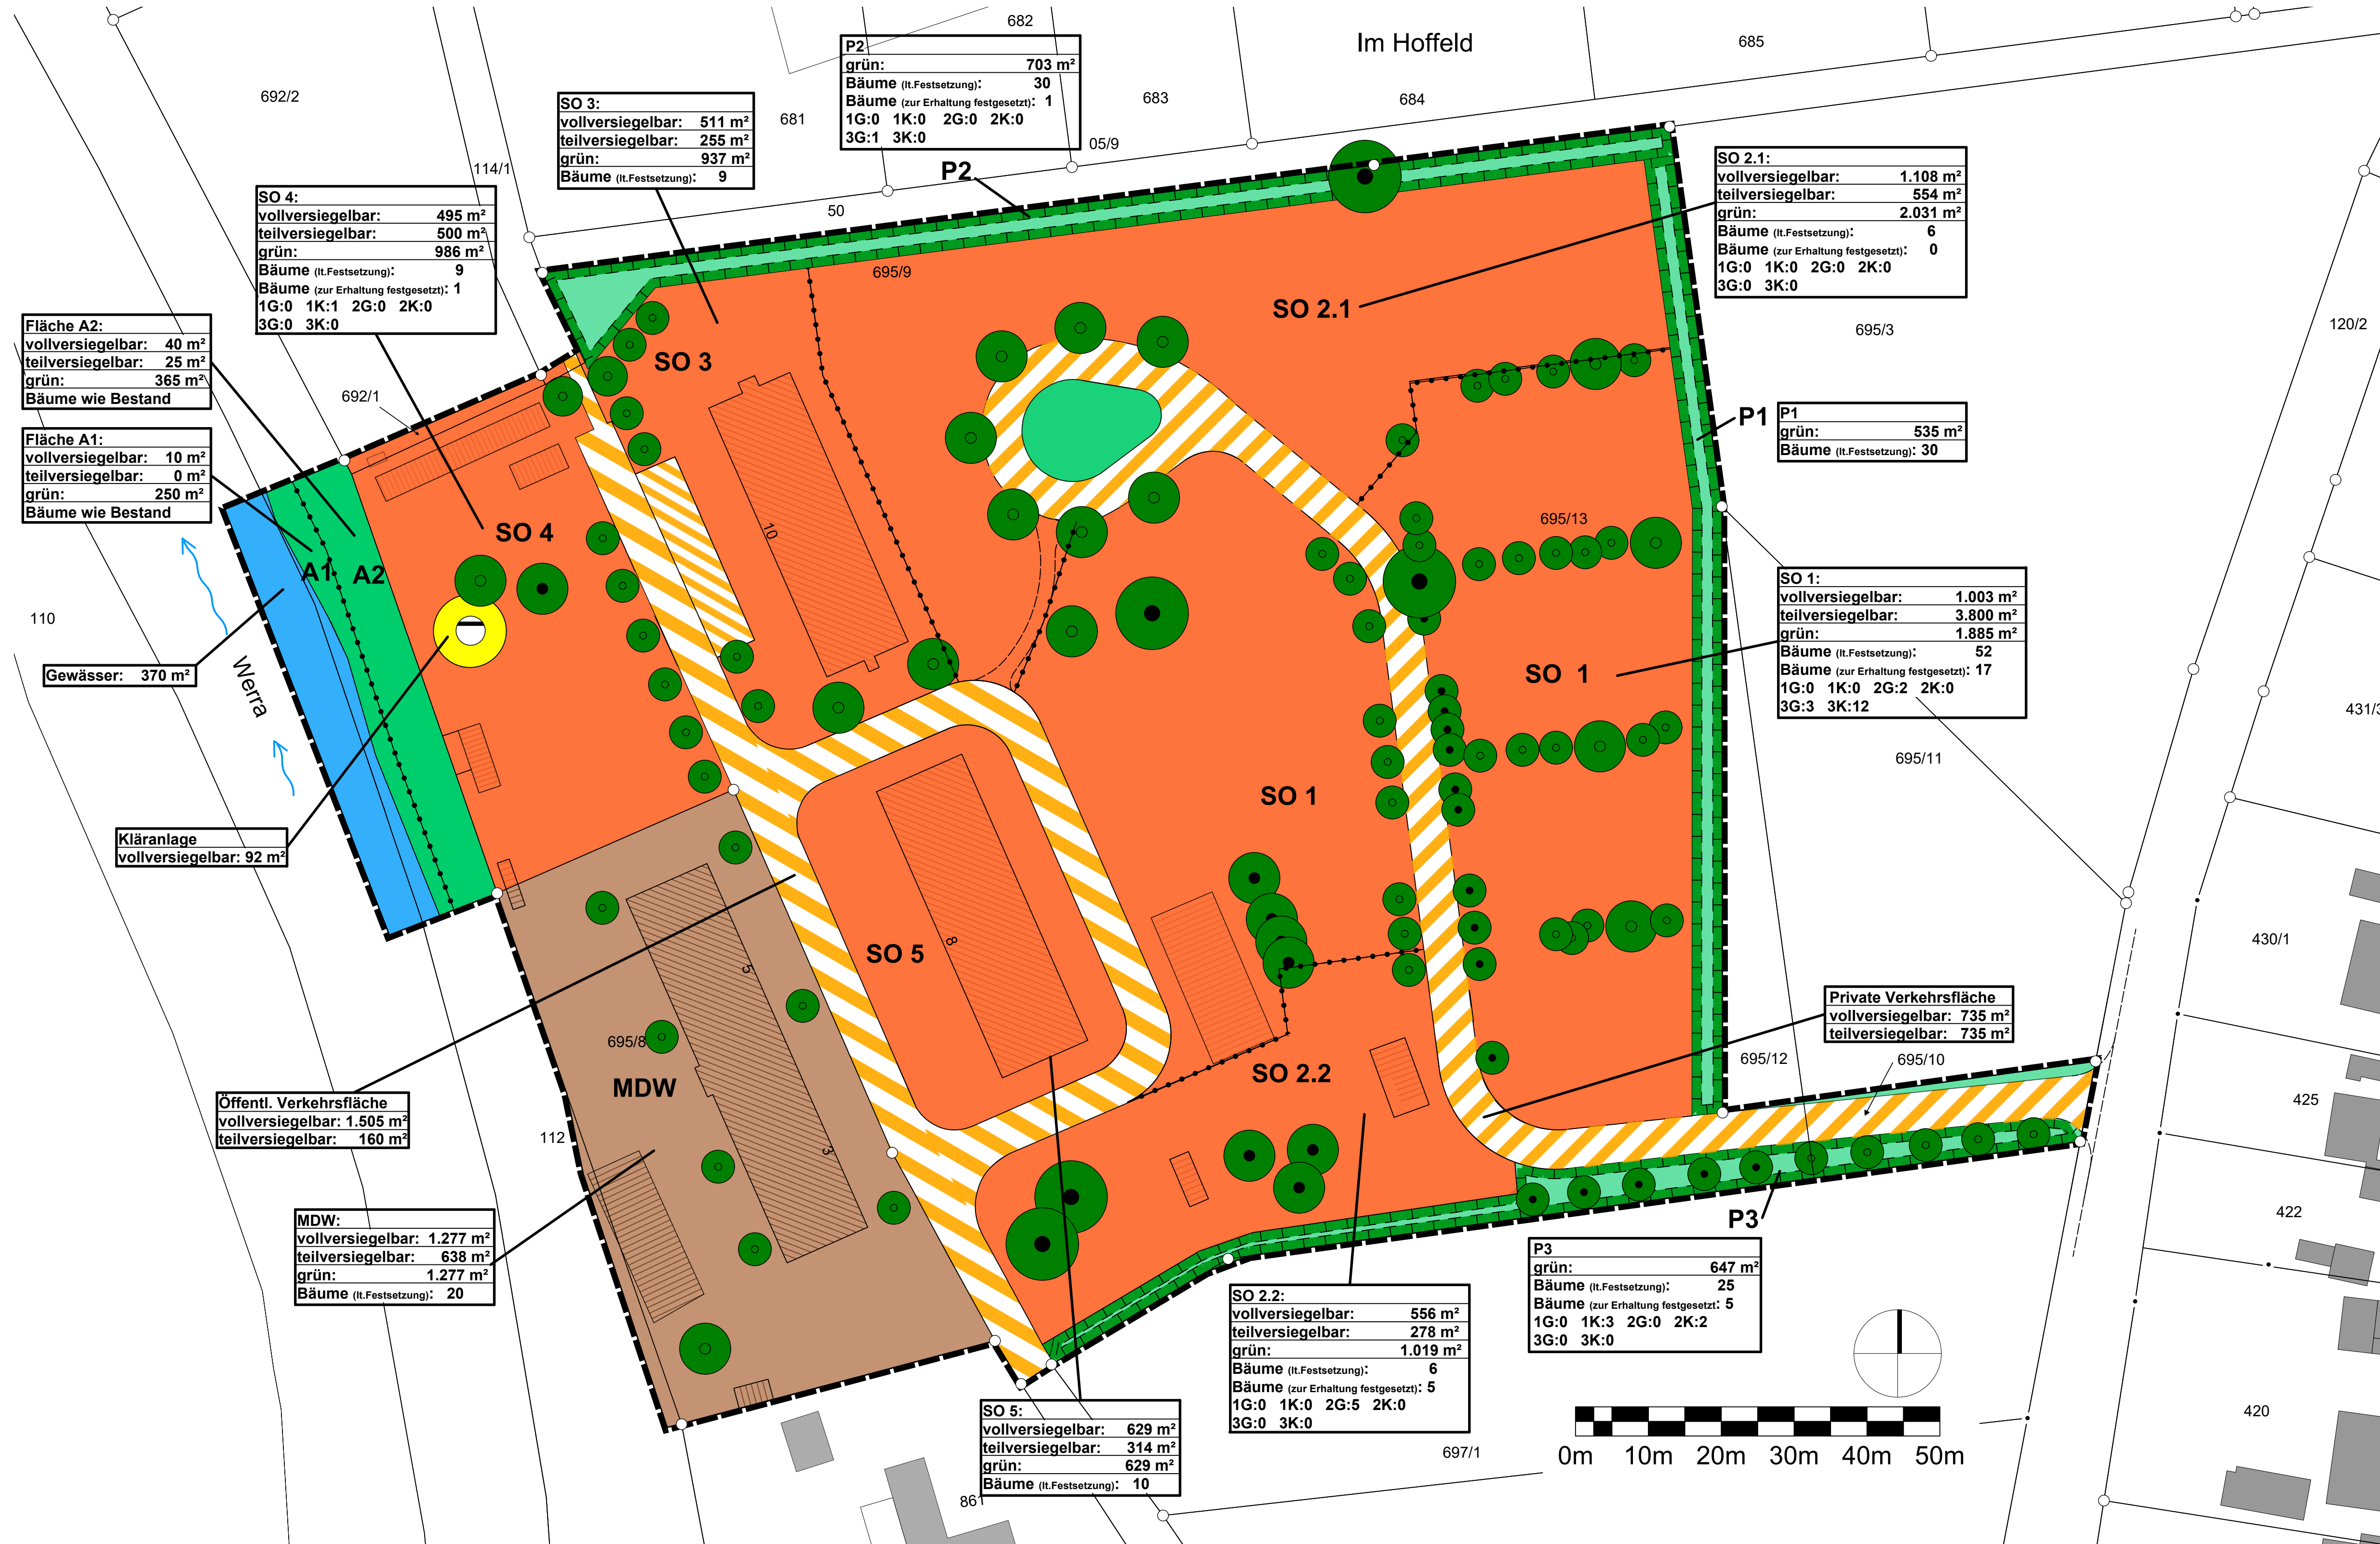
- Legende:**
- Flächen mit Zahlencode und Bezeichnung
(Die Bewertung der einzelnen Flächen ist der Aufstellung in der Anlage 1 des Umweltberichtes zu entnehmen).
- 91.... - MDW Dörfliches Wohngebiet
 - 91.... - SO 1 - SO 5 Sondergebiete, die der Erholung dienen
 - 9213/9215 - Öffentliche Verkehrsfläche
 - 9213 - Private Verkehrsfläche
 - 9216/2312-712/9311 - Grünfläche A1
 - 9216/2312-712/9311 - Grünfläche A2
 - 6120 - Ökoflächen P1, P2, P3
 - 2312 - Gewässer / Werra
- Sonstige Planzeichen:
- Geltungsbereich
 - Festsetzung für das Erhalten von Bäumen
 - Festsetzung für das Anpflanzen von Bäumen

Bezeichnung	voll- versiegelbar	teil- versiegelbar	grün 1	grün 2 blau	insgesamt (m ²)
MDW	1.277	638	1.277		3.192
öff. Verkehrsfläche	1.505	160	0		1.665
Kläranlage	92	0	0		92
Gewässer	0	0	0	370	370
Fläche A1	10	0	250		260
Fläche A2	40	25	365		430
SO 4	495	500	986		1.981
SO 3	511	255	937		1.703
P 2	0	0	703		703
SO 2.1	1.108	554	2.031		3.693
P 1	0	0	535		535
SO 1	1.003	3.800	1.885		6.688
priv. Verkehrsfläche	735	735	0		1.470
P 3	0	0	647		647
SO 2.2	556	278	1.019		1.853
SO 5	629	314	629		1.572
Summe	7.961	7.259	11.264	370	26.854
