# Bebauungsplan der Stadt Eisenach

## Nr. 39.1 »Auf dem Werrauer I«

### Umweltbericht mit Anlagen (Teil II)

### Entwurf

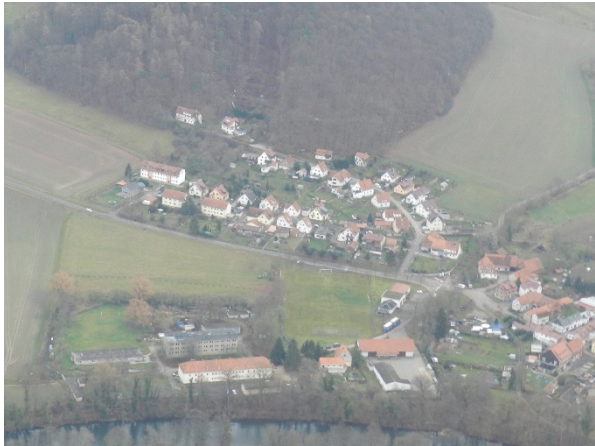
**Das Luftbild zeigt eine allseitige Rahmung des engeren ehemaligen Kasernengeländes mit Gehölzen**

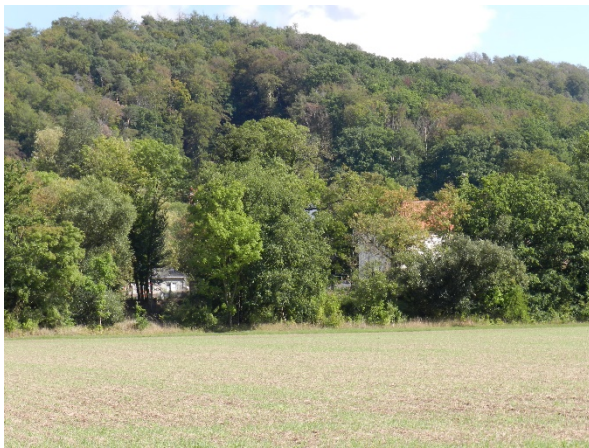
**Auch der Fernblick vom Kielforst bestätigt die heute gute Rahmeneingrünung**

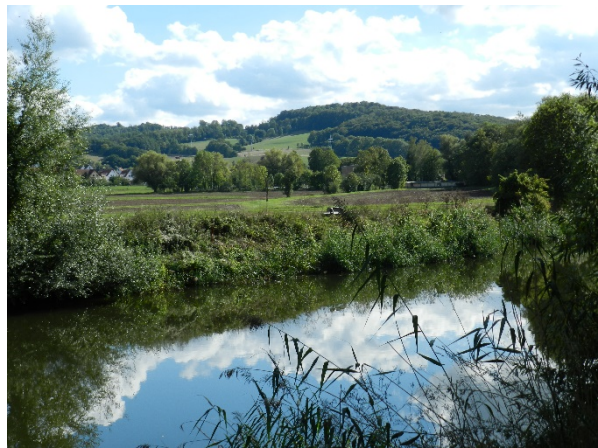
**Der Blick aus der Feldflur von Westen verdeutlicht, dass auch die hohen Kasernengebäude aus dieser Richtung durch die – überwiegend erhalten bleibenden – Ufergehölze der Werra quasi komplett abgedeckt und nicht landschaftsbildwirksam werden.**

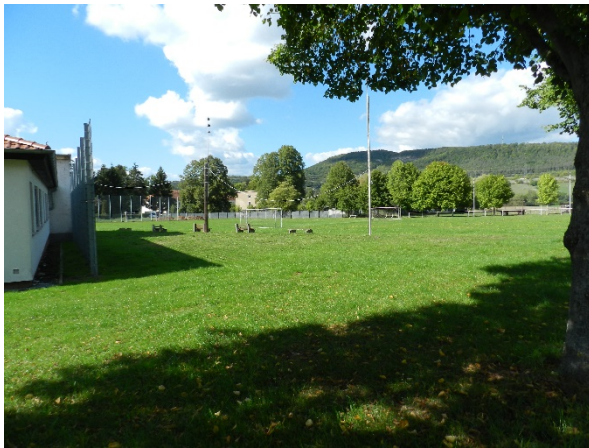
**Auch aus der Feldflur von Norden bzw. vom dortigen Gegenufer der Werra strahlen die heutigen Kasernen-gebäude nicht in die umgebende Landschaft aus.**

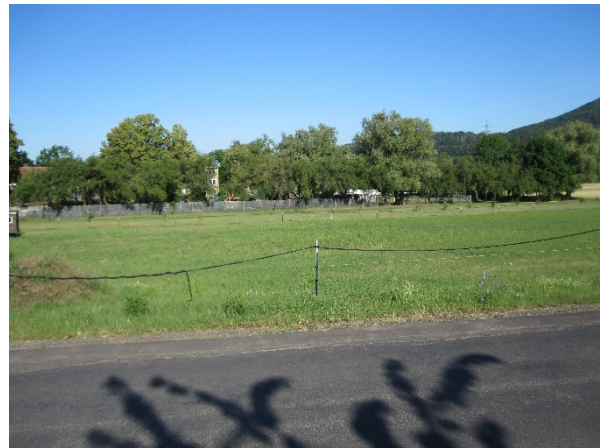
Auch beim Blick von der K505 über den südlich anschließenden Sportplatz sind die hohen Kasernengebäude weitgehend abgedeckt

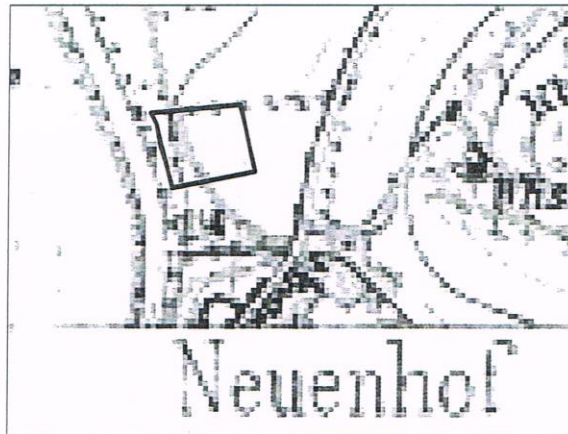
Abbildung 2 Ausschnitt aus dem Messtischblatt Stand 1936 /U 5./ mit Lage des Standortes

Die historische topografische Karte Stand 1936 (Abbildung 2) zeigt das Gelände unbebaut.

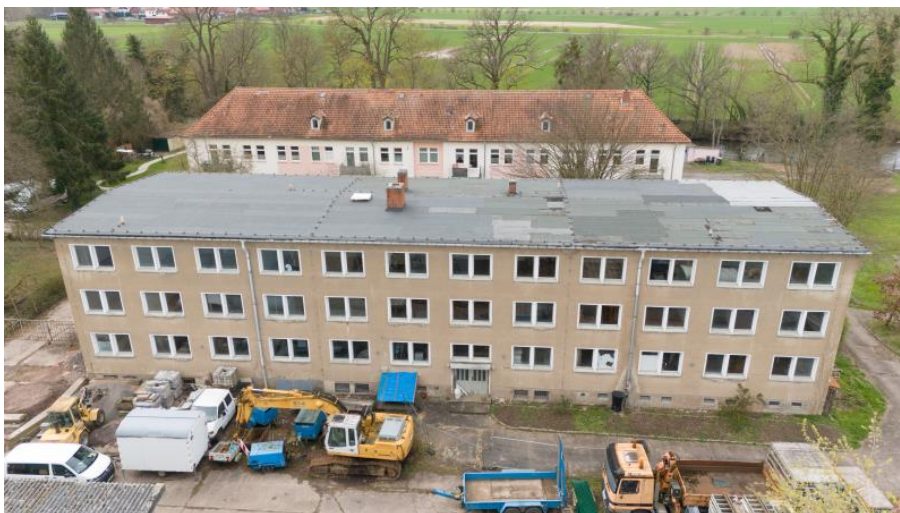
**Abb. 2: Ostansichten des Gebäudes Nr. 8**

Die vorhandenen Gebäude auf der Militärbrache stehen zum Teil leer. Das Gebäude „Auf dem Ufer 3 und 5“ beherbergt Wohnungen, und eine Tagespflegeeinrichtung. Das Gebäude „Auf dem Ufer 10“ wird künftig als Herberge und aktuell bereits als Arztpraxisstandort genutzt. Beide Gebäude sind saniert und wurden in der Untersuchung nur am Rande betrachtet.

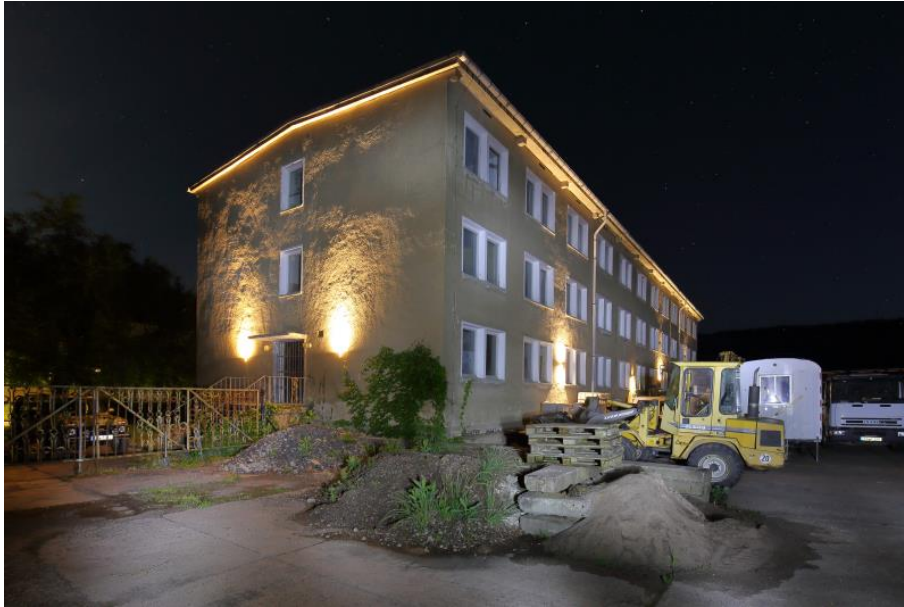
**Abb. 4: Gebäude Nr. 8. Ansicht von Südost**

Im ersten Untersuchungszeitraum, am 21.05.2024, wurden an der Süd- und Ostseite des Gebäudes Nr. 8 263 Fledermausrufereignissen von sechs Fledermausarten aufgezeichnet und ausgewertet.

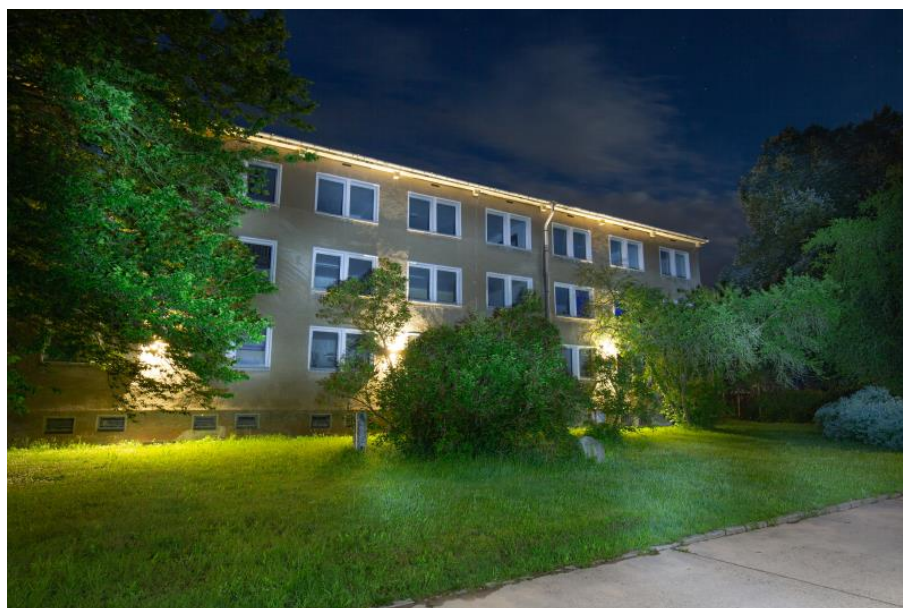
**Abb. 7: Gebäude Nr. 8. Westfassade**

Am 26.05.2024 wurden die Nord- und Westfassaden des Gebäudes 8 untersucht. Hier wurden 148 Rufereignisse von vier Fledermausarten aufgezeichnet.

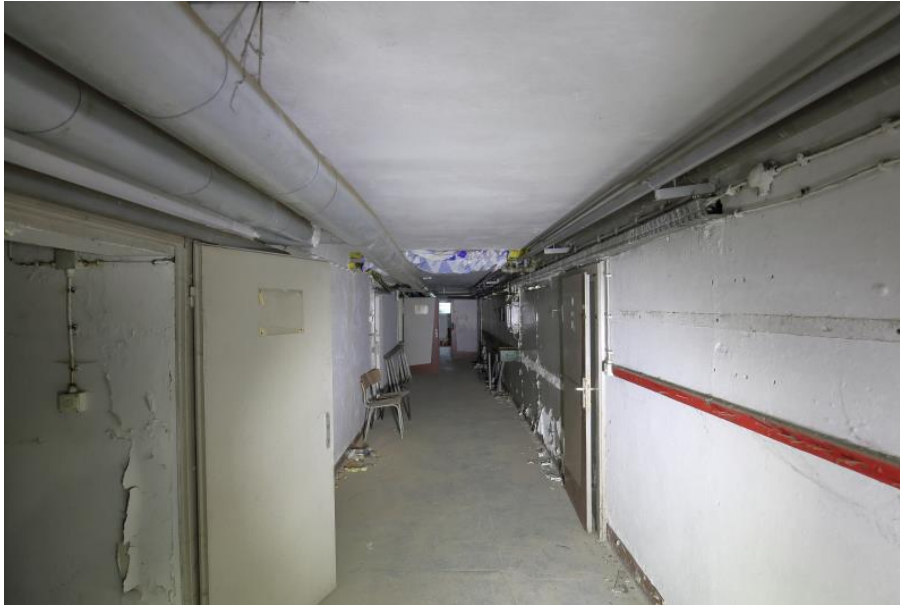
Am 26.05.2024 wurden die Kellerräume des Gebäudes Nr. 8 auf die Eignung als Fledermaus- (Winter)quartier begutachtet. Spuren von Fledermäusen (auffällige Hangplatzbereiche, Kotfunde) konnten nicht nachgewiesen werden. Die Kellerräume sind, auf Grund ihrer hohen Trockenheit, nicht als Winterquartierorte geeignet.

**Abb. 10: Blick in das Kellergeschoss**

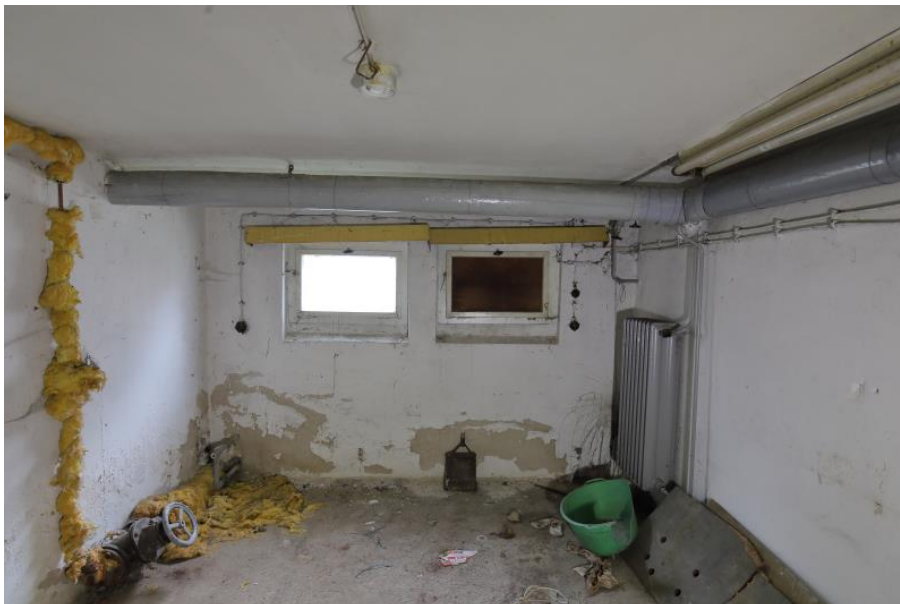
Auch gibt es für Fledermäuse, mit einer Ausnahme, keine Einflugmöglichkeiten in den Keller. Sämtliche Fenster sind intakt und verschlossen. Lediglich in der Heizanlage findet sich an einer, durch eine Sperrholzplatte verschlossene Fensteröffnung, eine kleine Spaltenstruktur, die jedoch von außen für Fledermäuse nur schwer zugänglich wäre.

**Abb. 11: Fensteröffnungen sind alle hermetisch verschlossen**

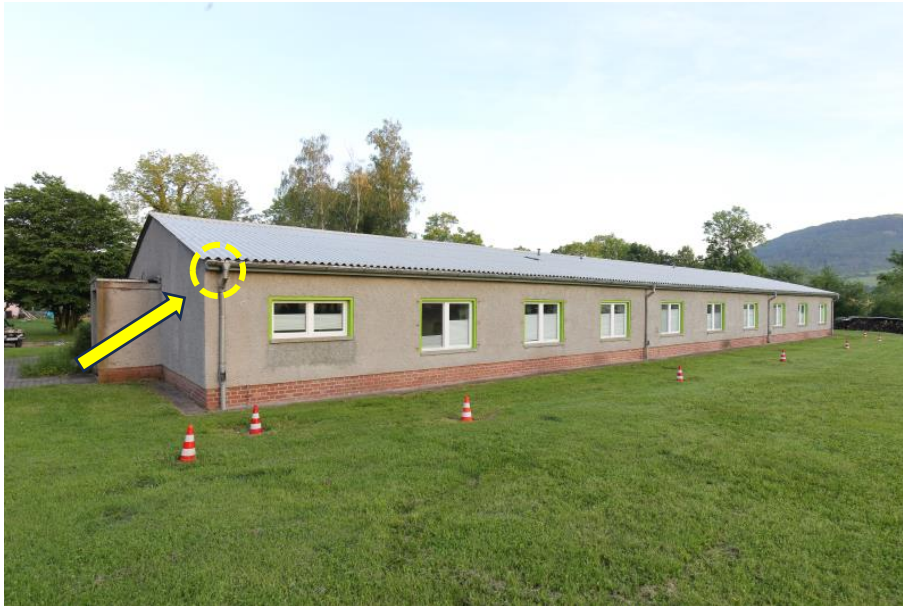
**Abb. 12: Auf dem Ufer Nr. 10**

Im vergangenen Jahr wurde das komplette Dach erneuert. Dadurch wurden zahlreiche Quartiermöglichkeiten für Fledermäuse und auch Vögel geschaffen.

Diese Quartiermöglichkeit muss von den Tieren noch entdeckt werden. Aktuell wurde ein Brutplatz der Blaumeise an der Südkante der Ostfassade beobachtet (s. Abb. 12).

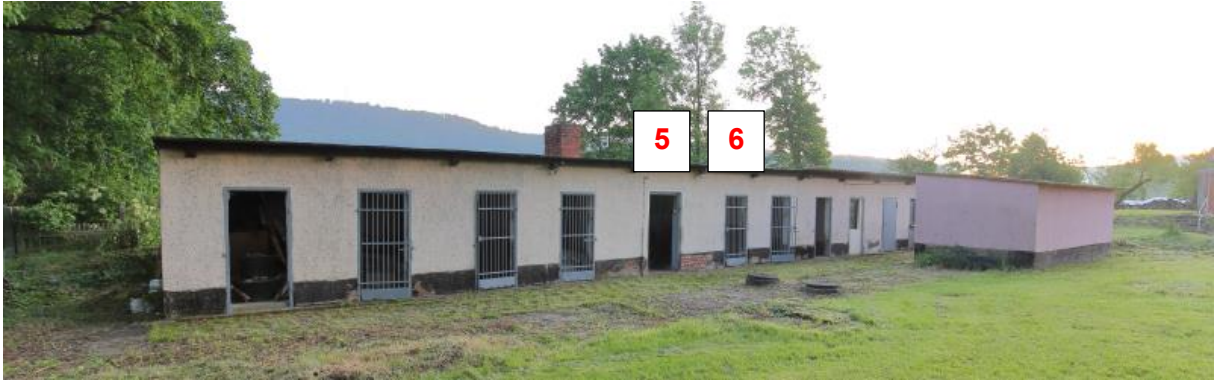
**Abb. 14: Hundezwingeranlage**

Für Fledermäuse bieten die Kleingebäude keine geeigneten Quartierstrukturen. Für Vögel wahren aber durchaus geeignete Nistplätze vorhanden. Allerdings werden sie momentan nicht genutzt.

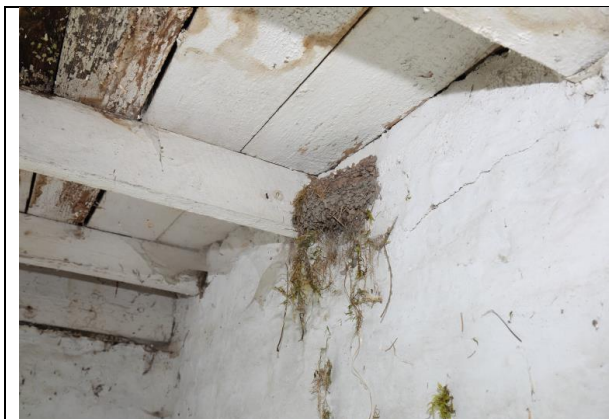
**Abb. 15: Altes Rauchschwalbennest**

In der Hunde-Box Nr. 5 befindet sich lediglich ein altes Rauchschwalbennest (*Hirundo rustica*) welches vor einer Reparatur als Nistplatz eines Kleinvogels genutzt wurde und in der Hundebox Nr. 6 fand sich ein altes Nest der Sächsischen Wespe (*Dolichovespula saxonica*).

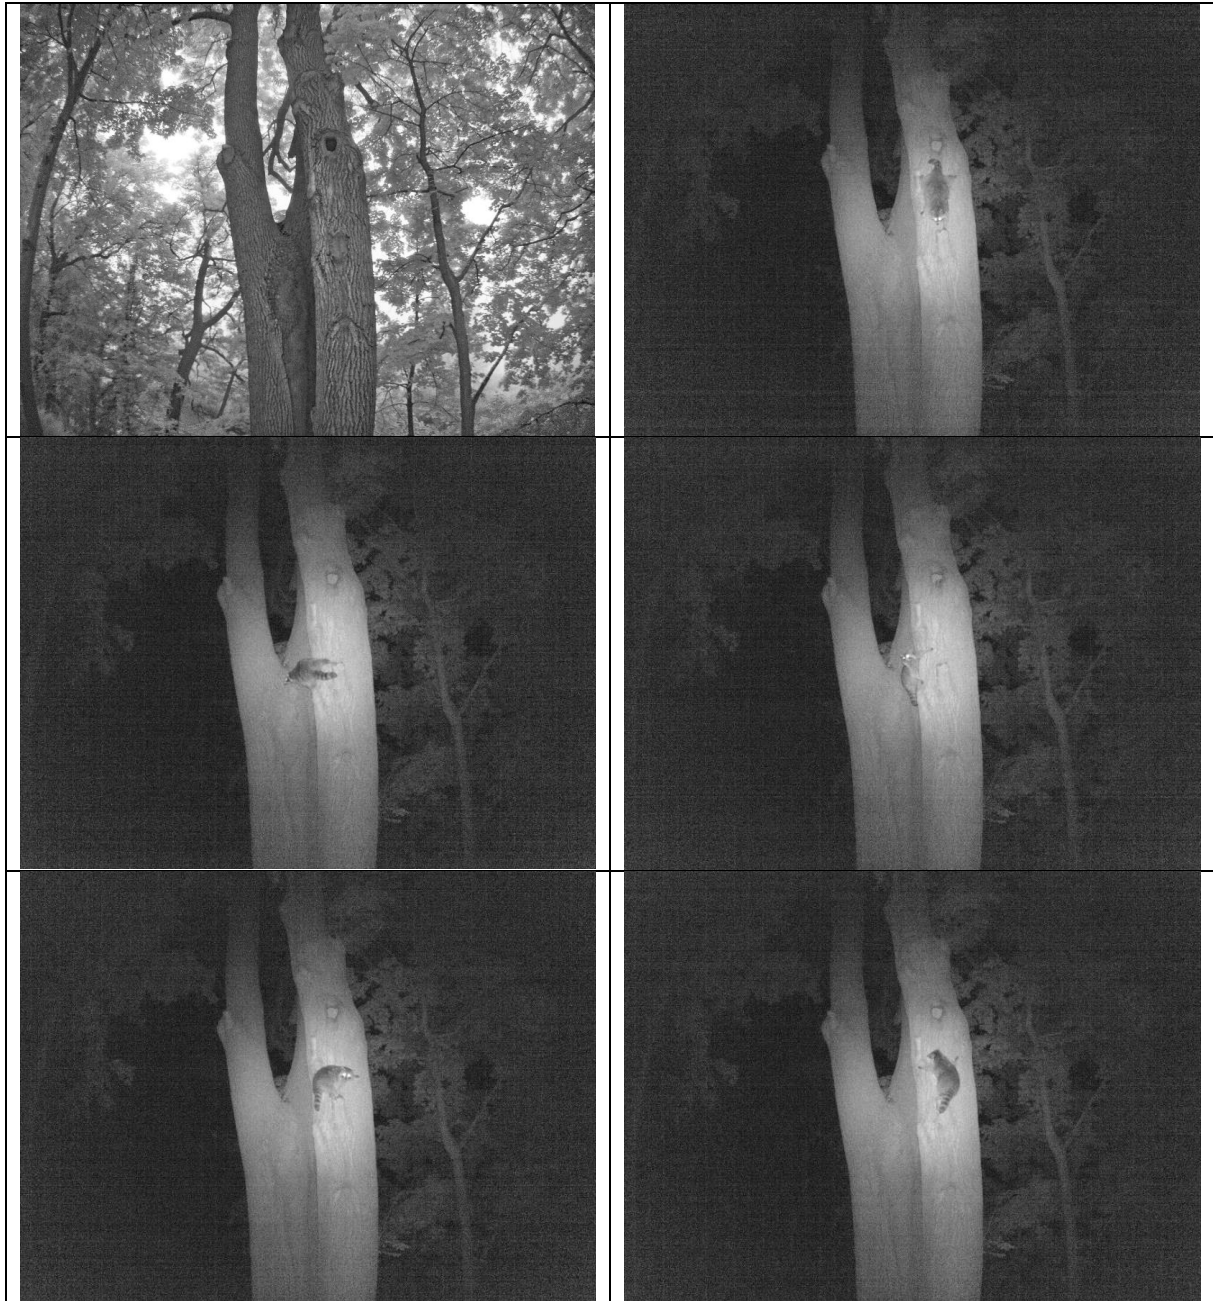
Abb. 18: Waschbär Beobachtungen an der Esche (Lfd. Nr. 2)

Im Zusammenhang mit der Baumhöhlenkartierung (siehe 5.2, Seite 8) wurde an der Esche (Lfd. Nr. 2) vor längerer Zeit, von einem Anwohner, ein Waschbär beobachtet. Der Verdacht auf ein Waschbär-Quartier in der Esche konnte als Nebenbeobachtung am 26.05.2024 bestätigt werden.

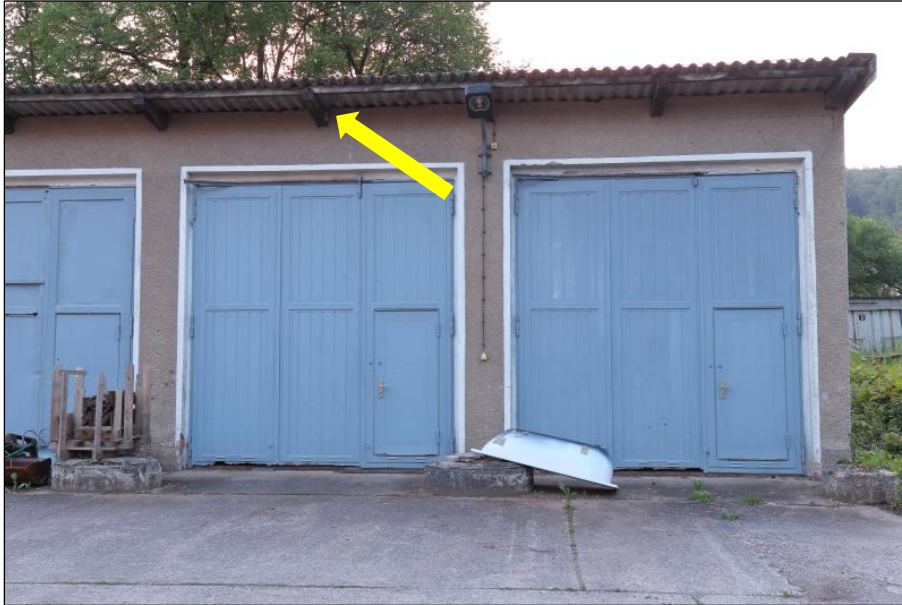
Auf der Großgarage, auf dem Lagerplatz der Firma Schaub (östlich von Haus 8), wurde am 21.05.2024 frühmorgens, ein Steinmarder (*Martes foina*) beobachtet. Das Tier kam über das Dach und kletterte über Tor 3 auf den Dachträgerbalken und weiter in das Gebäude.

**Abb. 19: Großgarage Firma Schaub. Einschluöffnung für Steinmarder**

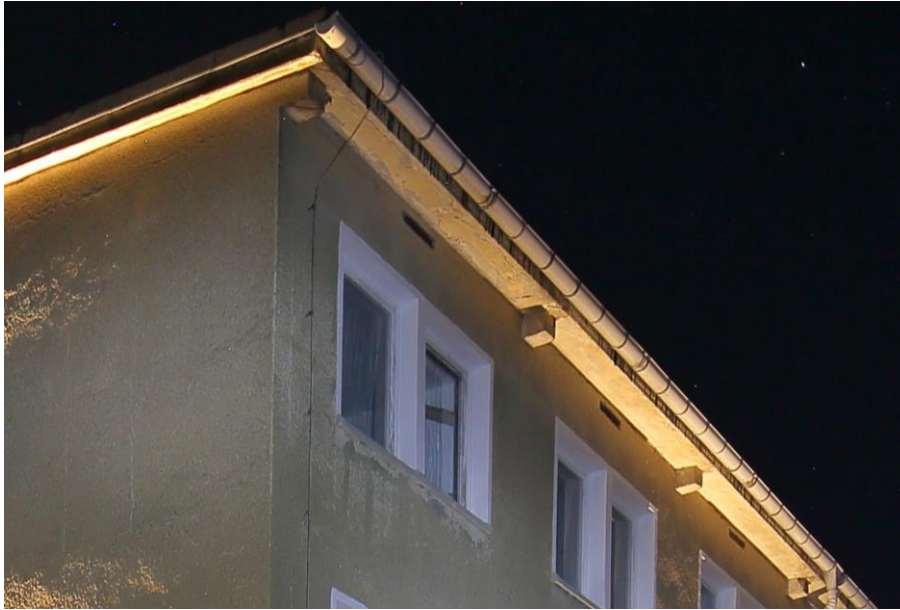
Auf dem Gebäude befindet sich ein flaches Satteldach, mit einen etwa 50 cm hohen Kriechdachboden. Belüftet wird der Boden über Lüftungsöffnungen an der West- und Ostfassade. Die Öffnungen sind mit Lochblechen (?) verschlossen. Ob alle der Öffnungen hermetisch verschlossen sind konnte nicht ermittelt werden. Aus diesem Grund wurde der Dachboden bioakustisch überwacht, um einen Fledermausbesatz nachzuweisen bzw. ausschließen zu können.

**Abb. 26: Lüftungsöffnungen am Gebäude 8**

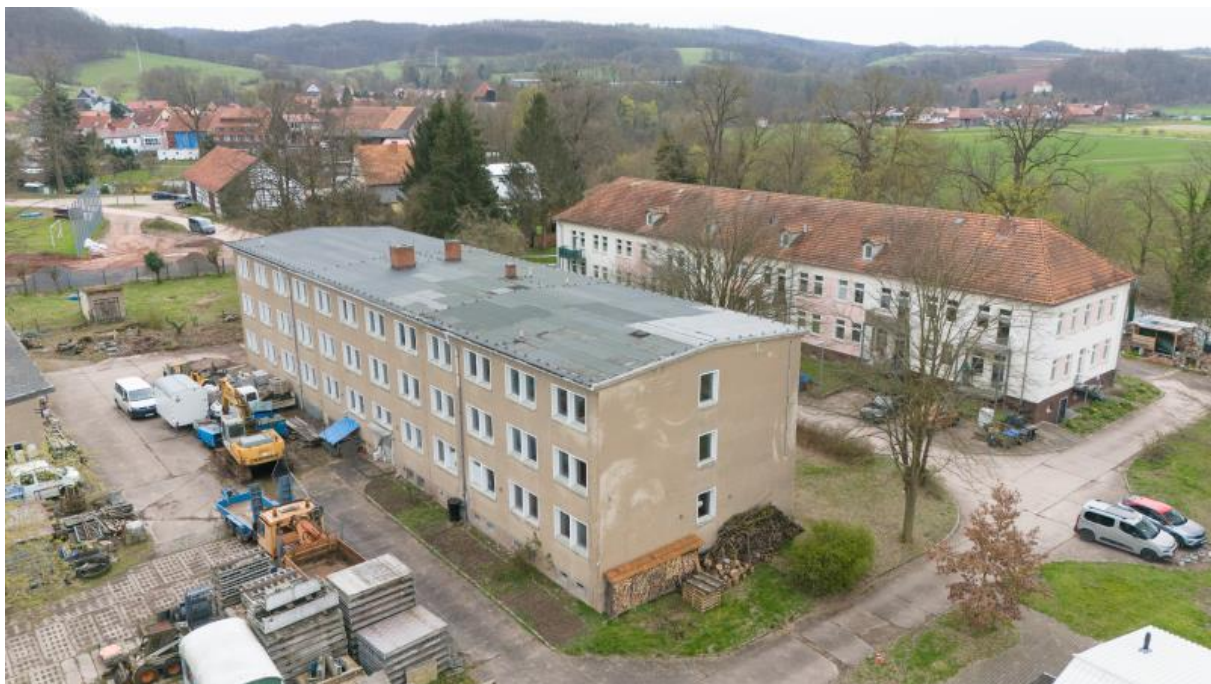
Gebäude Nr. 8 (links) und Nr. 3-5 (rechts)

Das Gebäudepotential ist für die Anbringung von Nisthilfen fast unerschöpflich. An den Fassaden des Hauses Nr. 8 könnten Koloniebrüterkästen angebracht werden. Unter dem breiten Dachüberstand besteht die Möglichkeit an der Ostseite, eingeschränkt durch den Baumbestand auch an der Westseite, Mauerseglerkästen und auch Schwalbennester zu installieren.

Im begrenzten Umfang könnte man auch am Gebäude Nr. 3 – 5 Nisthilfen für Singvögel anbieten. Aktuell wurde nur ein Nistplatz, an einem Balkon an der Nordostecke des Gebäudes beobachtet. 4 – 6 Nistkästen wären mehr als ausreichend.

Die Kästen sollten nicht der direkten Sonneneinstrahlung in den Mittags- und Nachmittagsstunden ausgesetzt sein. Auch an dem Flachbau, Gebäude 10, aber auch an den beiden Großgaragen, lohnen sich solche Maßnahme. Die Anbringung von Mauerseglerkästen oder Schwalbennester wäre aber, auf Grund der geringen Gebäudehöhe, hier wenig sinnvoll. Darüber hinaus bietet sich der Baumbestand an auch hier einige Nistkästen aufzuhängen, bzw. die bereits hängenden Vogelkästen auf Funktionalität zu überprüfen.

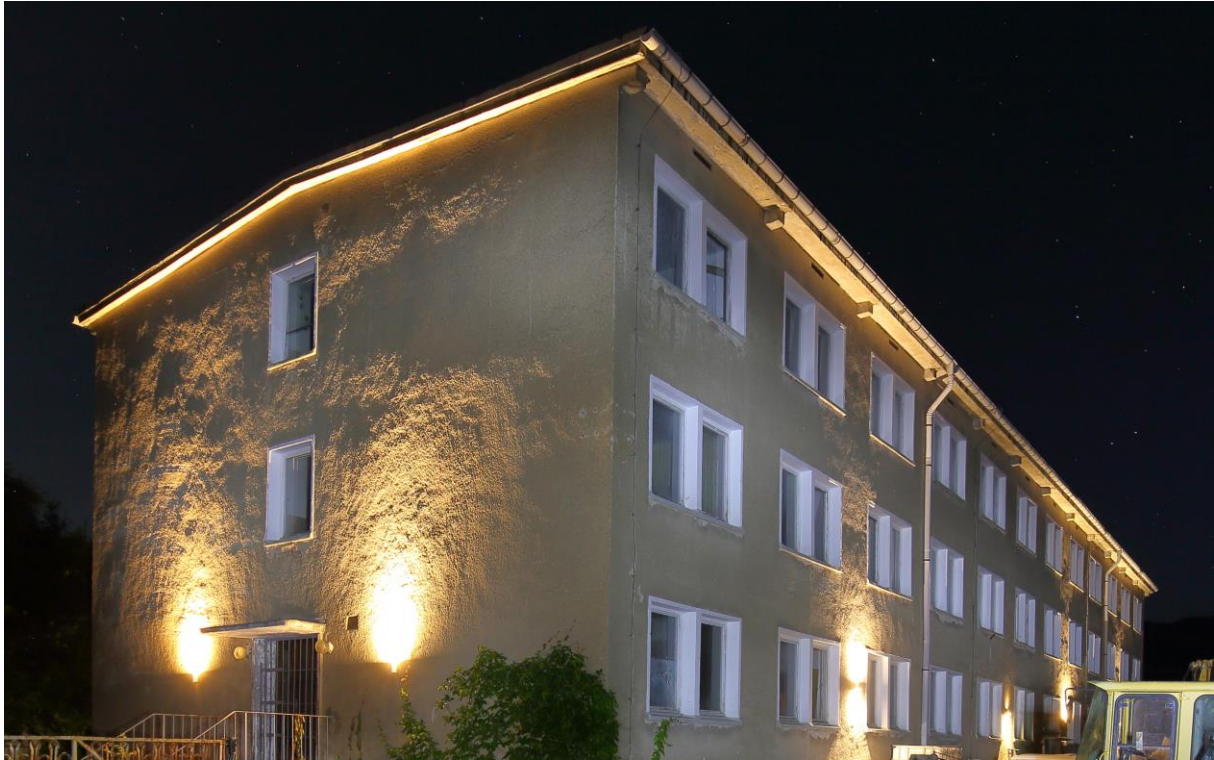
**Gebäude Nr. 8**

An Gebäude Nr. 8 ergibt sich ein Problem. Die Beleuchtung des Gebäudes! Zunächst wirkt die Beleuchtung, wenn man wie auf der Abbildung noch ein wenig nachhilft, sehr ansprechend. Leider muss man davon ausgehen, dass dies die Tiere anders sehen.

Bei der Anbringung von Vogelkästen können die Vögel in der Nacht durch die Lichtquellen in ihrem Biorhythmus gestört werden. Amseln, Kohlmeisen oder Rotkehlchen singen mitten in der Nacht - Stunden früher als ohne Kunstlicht oder gehen in der Nacht auf Nahrungssuche, wie z. B. im Zentrum von Eisenach zu beobachten.

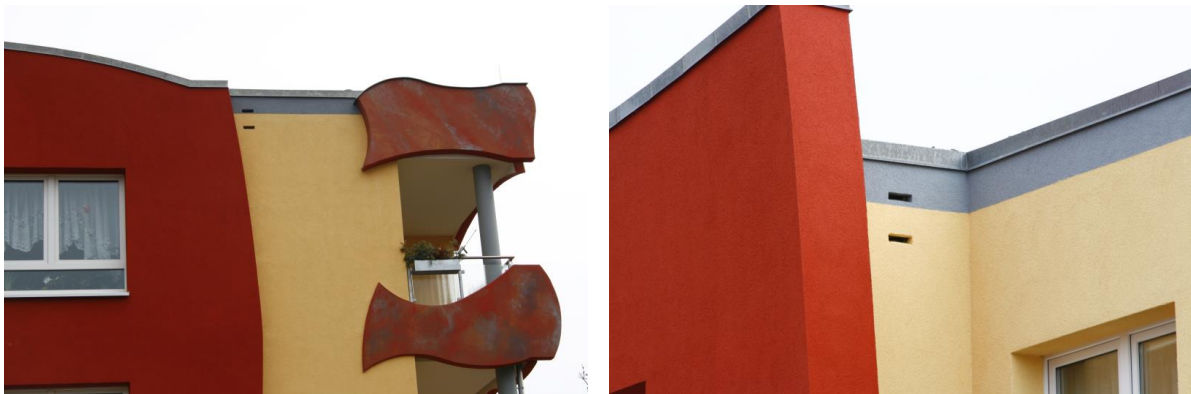
**Beispiel für Fledermauseinbausteine in die Außendämmung**

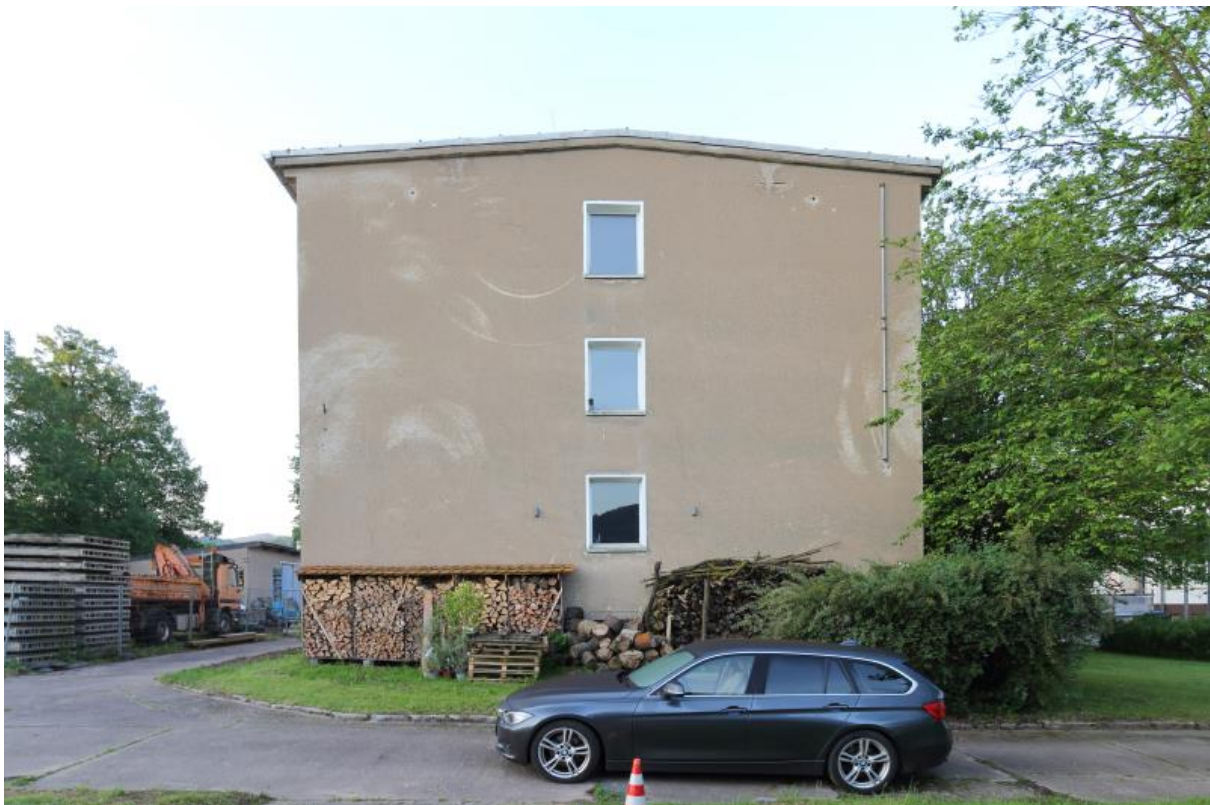
**Beispiel: Nordfassade von Haus 8**

Ähnlich wie für Vögel gibt es auch für Fledermäuse zahlreiche Möglichkeiten Quartiere an Gebäuden zu schaffen (SLULG 2020). Eine einfache Lösung ist die Anbringung von Fledermausfassadenflachkästen, die auf die Fassade montiert werden.

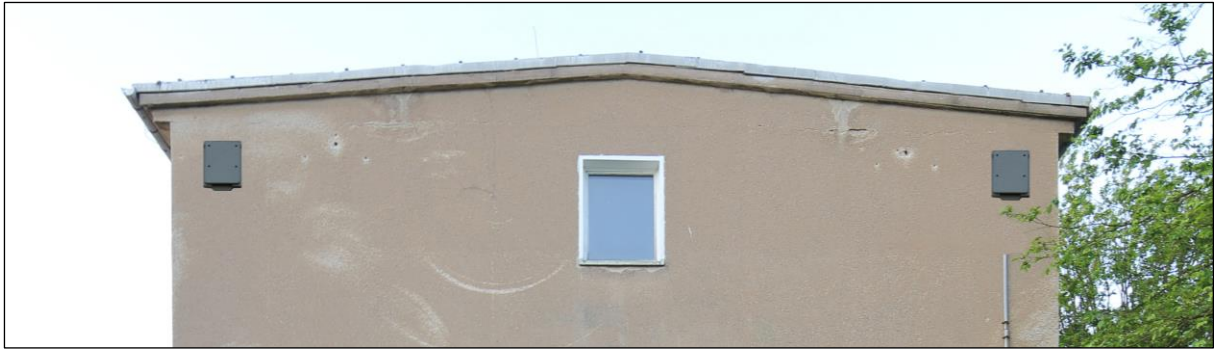
**Beispiel: Aufputz Fledermausfassadenflachkästen**

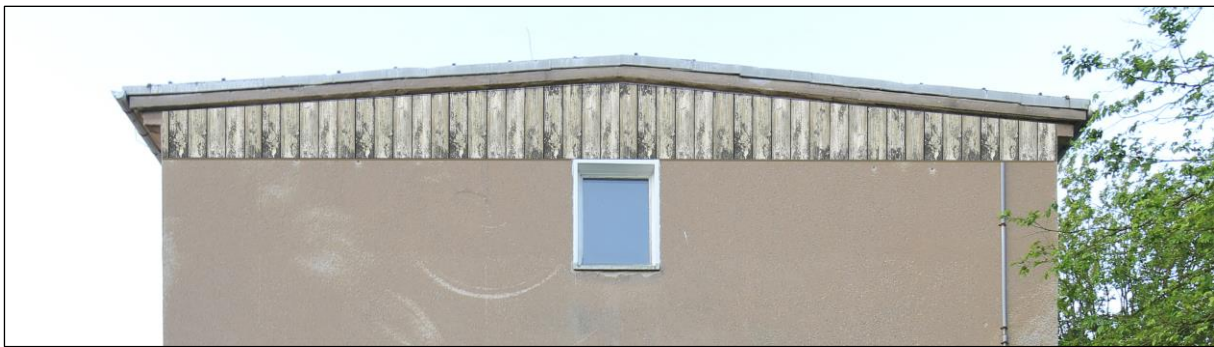
**Beispiel: Giebelwandverkleidung als Fledermausquartier**
