Bauwerke
IKSV 28.09.2026

Brücken / Stützwände

BW 17 Fußgängerbrücke Mühlgraben Stolzestraße

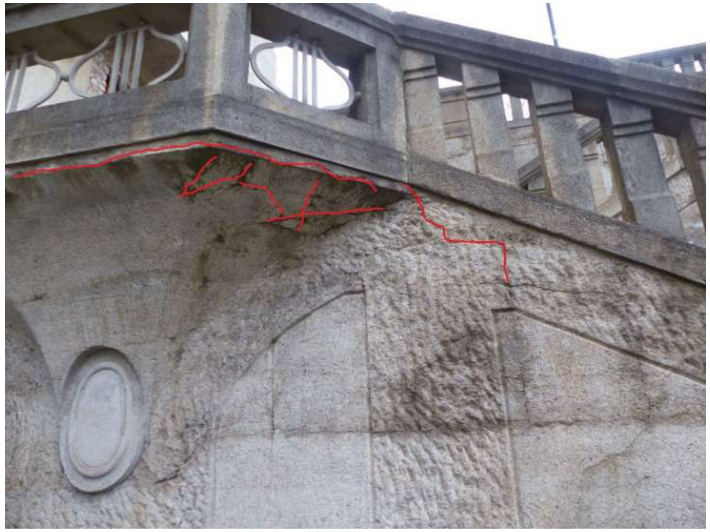
2021_E_PODEST_AUSKRAGUNG_GERISSEN

- Treppenlauf, Betongefüge, Gesamtes Bauteil, durchdrückendes Wasser
- Treppenstufen, Arbeitsfuge waagerecht mehrfach offen
- Tragendes Mauerwerk (Podestauskragung und untere Wand mehrfach gerissen
- Treppenhaus, Doppel-T-Profil verrostet mit Querschnittsschwächung
