EISENACH
DIE WARTBURGSTADT

Denkmalpflegerische Zielstellung zum Stadtpark Eisenach

Abgabedatum: 21.06.2024

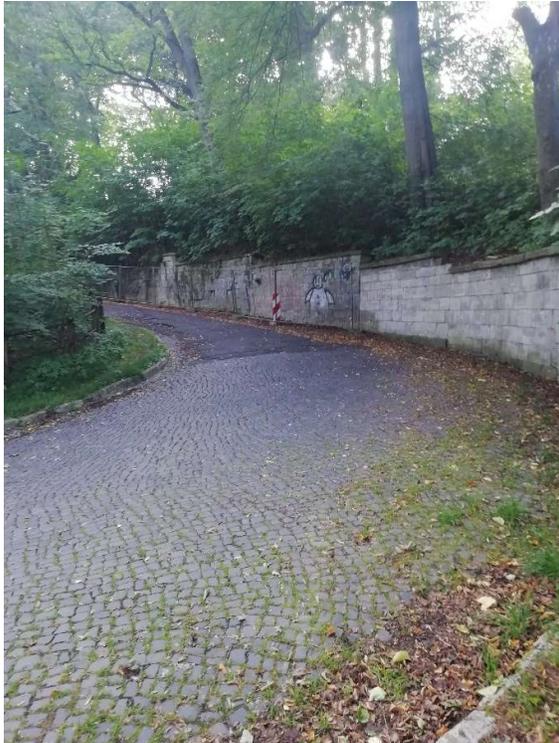
Die Dr. Moritz-Mitzenheim-Straße ist als Parkhauptstraße wie im Schauplan von Bertram von 1902 vorhanden, jedoch ist der historische Pflasterbelag teilweise durch eine provisorische Asphaltdecke verdeckt, letztere befindet sich in einem sehr schlechten Zustand (Der Bestand bestätigt Wiegels Vermutung, dass sich unter der Asphaltdecke noch das originale Pflaster befindet (Vgl. Abbildung 83 und 84, S. xxix & xxx)). Im östlichen Parkbereich führte die Dr. Moritz-Mitzenheim-Straße laut Wiegel, H. ursprünglich ebenfalls einen Pflasterbelag. Durch starken Abtrag über einen längeren Zeitraum ist diese nun als Schotterstraße vorzufinden bei der nur noch die Randbereiche teilweise eingefasst (jedoch stark vermoost) sind. Eine Entwässerung aus mehrreihigem Kopfsteinpflaster ist nur zum Teil und häufig nur einseitig verlaufend vorhanden. Beidseitige Fußwege im Waldpark sind nicht oder nicht mehr

vorhanden anders als Wiegel, H. es 2001 beschreibt (s. Kapitel 4.2., S. 33). Auch hier ist der vorhandene Zustand mangelhaft. Laut Baugrundgutachten (2021/2022) der Ingenieurgesellschaft Baugrund GMBH müsste es sich bei dem ursprünglichen Straßenbelag nicht um eine Pflasterdecke sondern um eine Makadamdecke handeln.⁷⁰ Was insofern, dass dies eine verdichtete Straßenbauweise mit drei Schichten und verschieden großen Gesteinskörnungen darstellt, mindestens auf den Teil der Straße im Waldpark zutreffen könnte. Allerdings zeigt die Straße im Schaupark auch Bereiche die gepflastert sind. In jedem Fall ist die Straße in allen Bereichen sanierungsbedürftig.

Abbildung 23: Dr. Moritz-Mitzenheim Straße im Schaupark, Eigene Aufnahme vom 14.09.2023

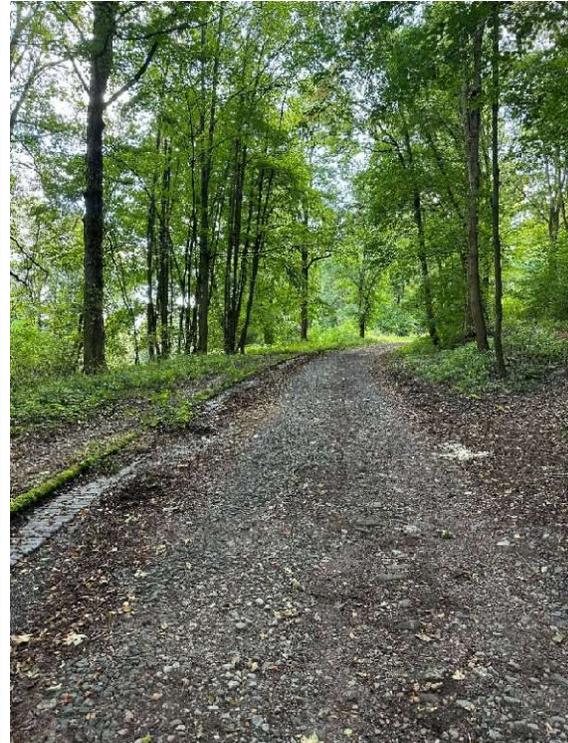
Abbildung 24: Dr. Moritz-Mitzenheim Straße im Waldpark, Eigene Aufnahme vom 14.09.2023

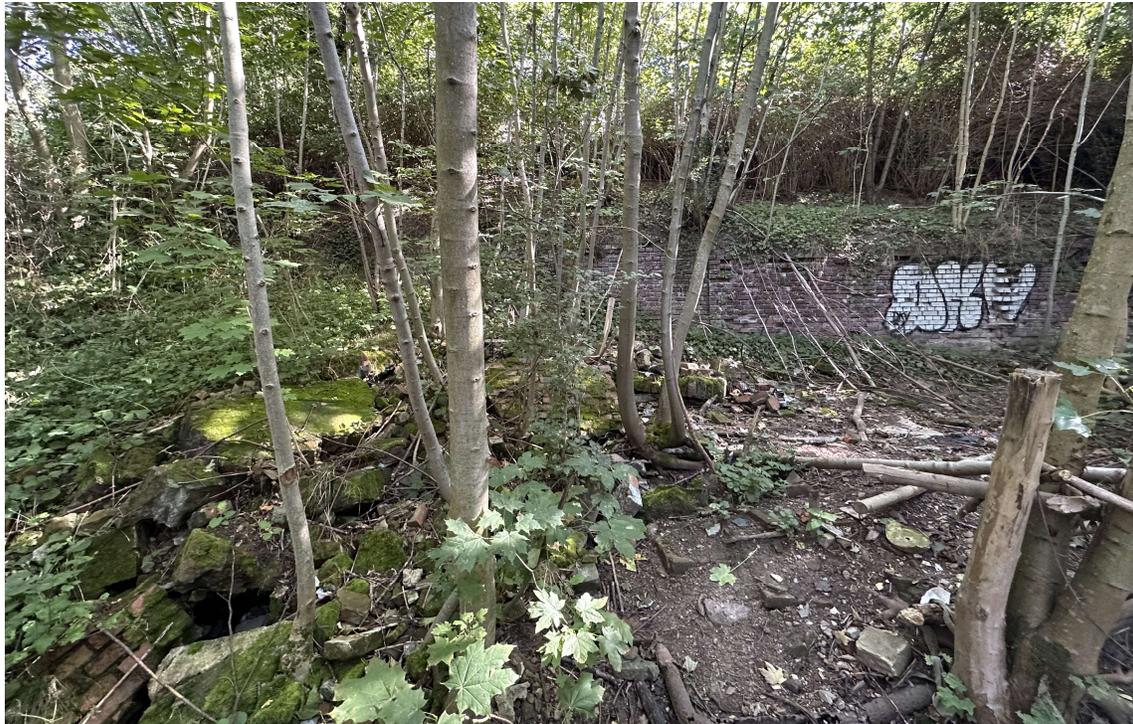
Im westlichen Bereich des Parkes unterhalb der Villa befindet sich viel Bauschutt, der auf die dort bis vor 1980 noch vorhandenen Gärtnereigebäude und -anlagen aus der Bertramschen Gestaltung von 1889 bis 1902 hindeutet. Erkennbar ist eine Terrassierung des Bereichs bis zum Brauereigelände bei der vermutet werden kann, dass es sich um die früheren Außenflächen der Gärtnerei handelt. Im Hang ist noch eine Mauer vorhanden, die Teil des ehemaligen Gärtnereigebäudes gewesen sein muss (s. Abbildung 48 – 49, S. xii – xiii und Abbildung 75, S. xxvii). Zusätzlich ist hier viel Bauschutt zu finden. Des Weiteren sind hier Reste eines Zauns gefunden worden bei dem nur noch die Pfosten übrig sind. Allerdings ist hier wahrscheinlicher, dass diese zum Gelände der Brauerei gehören. Laut Stadtverwaltung hat es am Rande des Stadtparks zur Brauerei hin mal einen Biergarten gegeben.⁷³

Abbildung 30: Bauschutt, Stützmauer und Terrassierung des Geländes im Westen der Villa an Stelle der ehemaligen Gärtnereigebäude und -anlagen, Eigene Aufnahme 14.09.2023

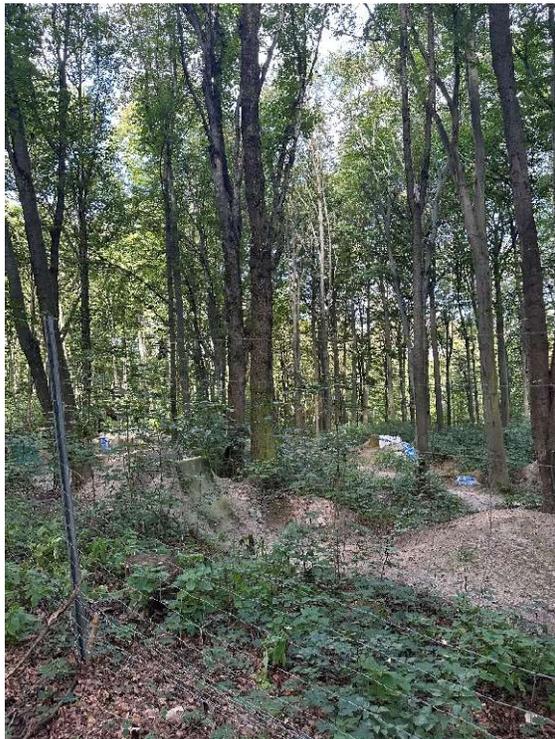
Abbildung 31: Wilde Trailanlage im Waldpark, Eigene Aufnahme 14.09.2023

- Beseitigung der Trailausformungen im Waldpark und Wiederangleichen der Topografie an den vorherigen Zustand
- Erstellung eines Baumgutachten bezüglich der Verkehrssicherheit und Erhaltungswürdigkeit der Bäume im betreffenden Areal.
- Die Maßnahmen sind entsprechend des Baumgutachtens zur Wiederherstellung der Verkehrssicherheit des Bereiches durchzuführen. (Entfernung von stark geschädigten und abgängigen Gehölzen sowie Pflegemaßnahmen an den übrigen)
- Bis die Verkehrssicherheit in diesem Areal nicht wiederhergestellt ist, darf die Fläche nicht betreten werden. Hier herrscht Lebensgefahr durch stark geschädigte Bäume

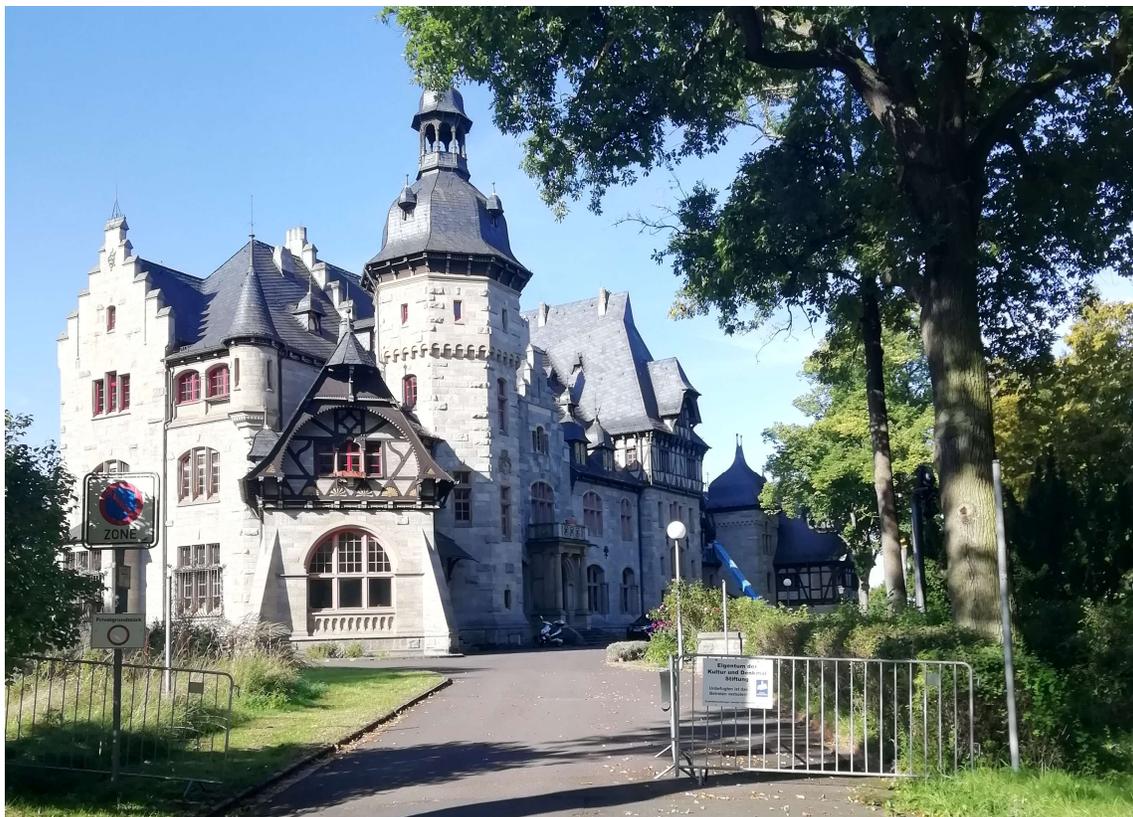
Im Park sind mehrere Gebäude in unterschiedlich gepflegten Zuständen zu finden. Die Villa Pflugensberg selbst, wurde zwischen 1888 und 1896 gebaut und ist aktuell in Besitz der gemeinnützigen Kultur und Denkmal Stiftung Brenner. Sie ist in einem sehr gepflegten Zustand. Allerdings lässt die gestalterische Einbindung des Umfeldes zu wünschen übrig. Zumal der private Bereich nur stellenweise durch Zäune vom öffentlichen getrennt ist und oft nur Schilder auf das private Gelände hinweisen. Auch die Gestaltung der villaeigenen Außenanlagen sind nicht besonders ansprechend, wenn überhaupt noch vorhanden. Die Trennung zwischen privatem Villa-Grundstück (durch Schilder oder Zäune) und der restlichen öffentlichen Parkanlage wird als störend für das Erscheinungsbild der Gesamtanlage empfunden. Nördlich davon befindet sich das ehemalige Pförtnerhaus aus gleicher Bauzeit, welches ebenfalls in privater Nutzung und in sehr gepflegten Zustand ist. Im Osten der Villa (im Bereich der ehemaligen Stallungen) befinden sich mehrere Gebäude und Unterstände in unterschiedlichen Verfallsstadien, die offensichtlich nicht genutzt, geschweige denn bewohnt werden. Auch diese Fläche ist eingezäunt. Des Weiteren befindet sich im Norden des Betrachtungsgebietes das Gebäude eines Wasserwerkes von 1899, welches mit Graffiti beschmiert ist aber sonst in einem guten Zustand zu sein scheint. Allerdings konnte nicht ausfindig gemacht werden ob es noch genutzt wird.

Abbildung 33: Villa Pflugensberg heute in Privatbesitz der gemeinnützigen Kultur und Denkmal Stiftung Brenner, Eigene Aufnahme 14.09.2023

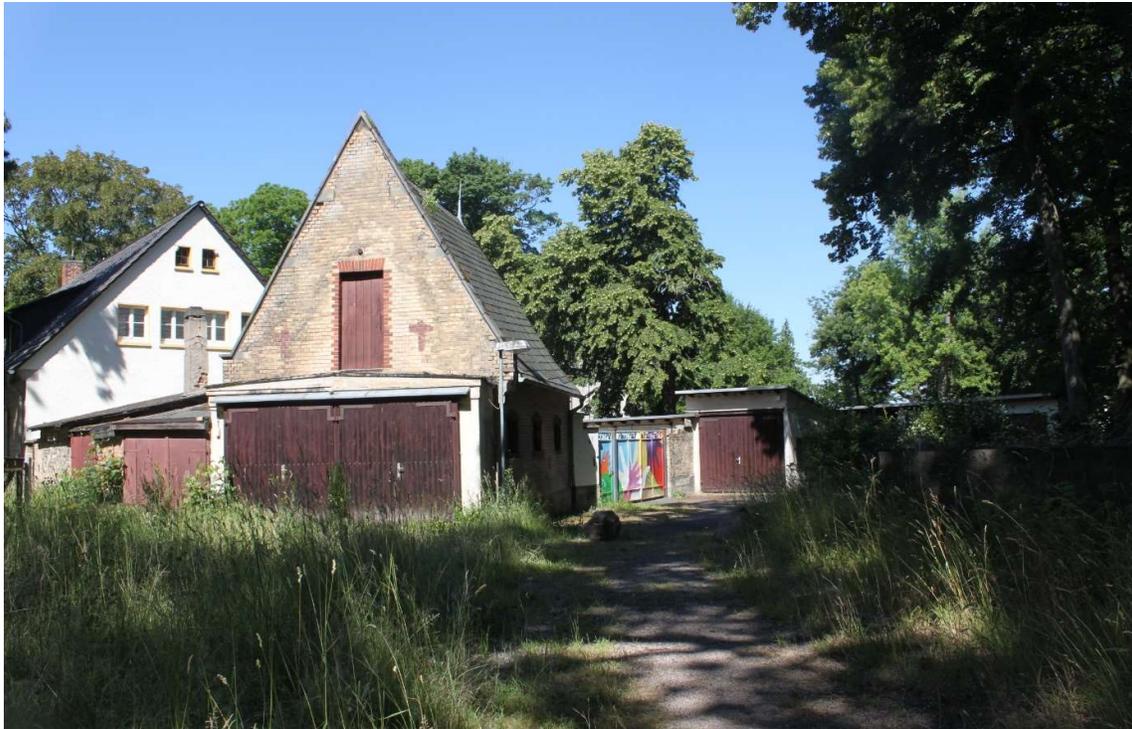
Abbildung 34: Gebäude und Unterstände am Ort der ehemaligen Stallungen. Quelle: Stadt Eisenach, Aufnahme vom 23.06.2022

- Dies gilt auch für die Flächen der ehemaligen Stallungen (s. Abbildung 52, S. xiv). Entfernung der vorhandenen und auffälligen Gebäude und Schuppen hier. Untersuchung der Flächen nach noch vorhandenen Resten der historischen Stallungen. Etablieren einer angemessenen Nutzung für die Flächen sowie entsprechend dem Ausstattungskonzept des Parkes ausstatten.

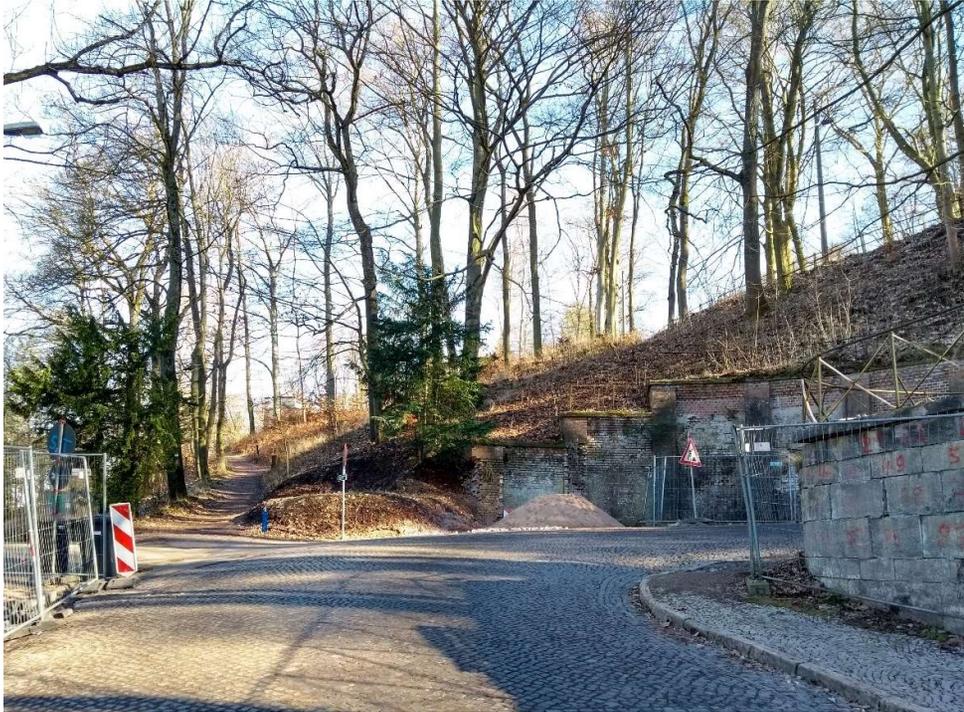
Abbildung 57: Stützmauern 1 & 2 an der Dr.-Moritz-Mitzenheim Straße, Quelle: Bilder im Bestand der Stadtverwaltung, Eisenach Aufnahme vom 27.02.2019

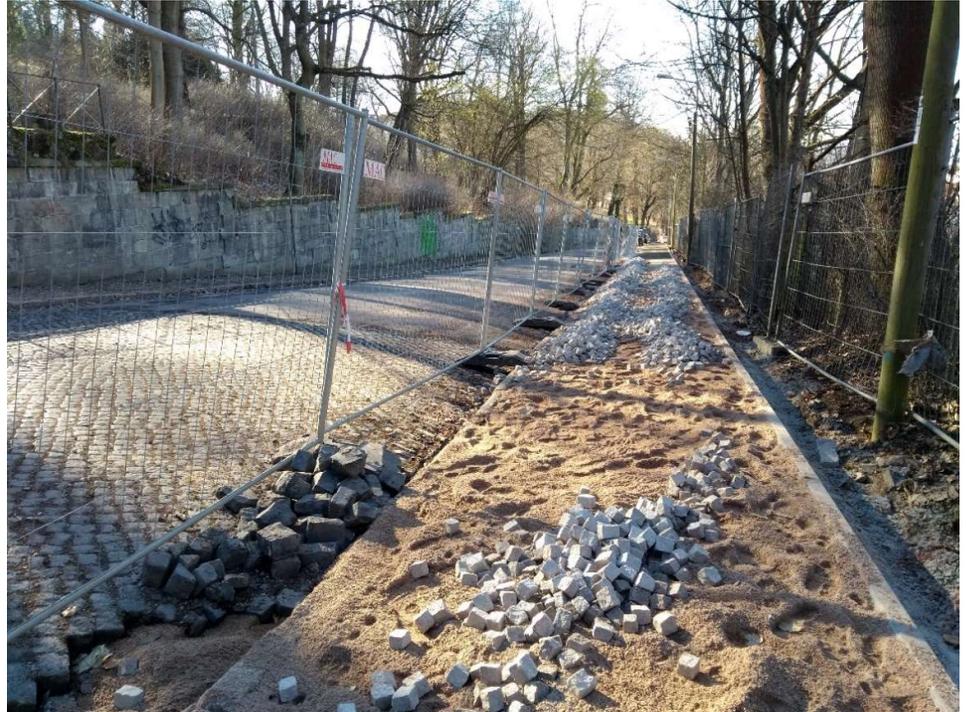
Abbildung 58: Stützmauer 1 an der Dr.-Moritz-Mitzenheim Straße. Der Bürgersteig auf der gegenüberliegenden Seite der Mauer wurde neu gepflastert. Quelle: Bilder im Bestand der Stadtverwaltung, Eisenach Aufnahme vom 27.02.2019

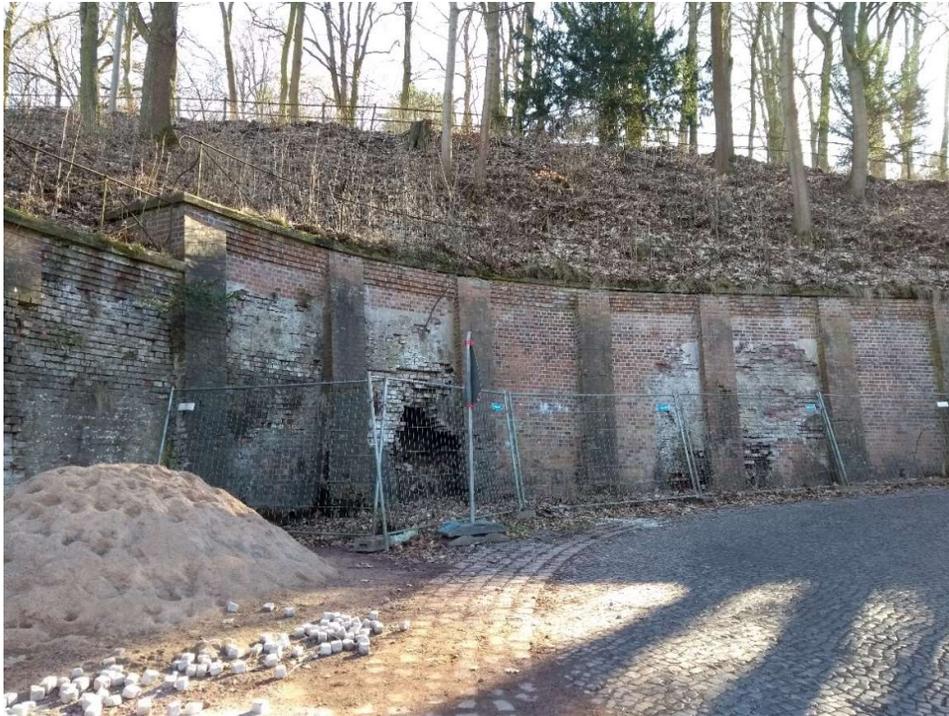
Abbildung 59: Stützmauer 2 an der Dr.-Moritz-Mitzenheim Straße, Quelle: Bilder im Bestand der Stadtverwaltung Eisenach, Aufnahme vom 27.02.2019

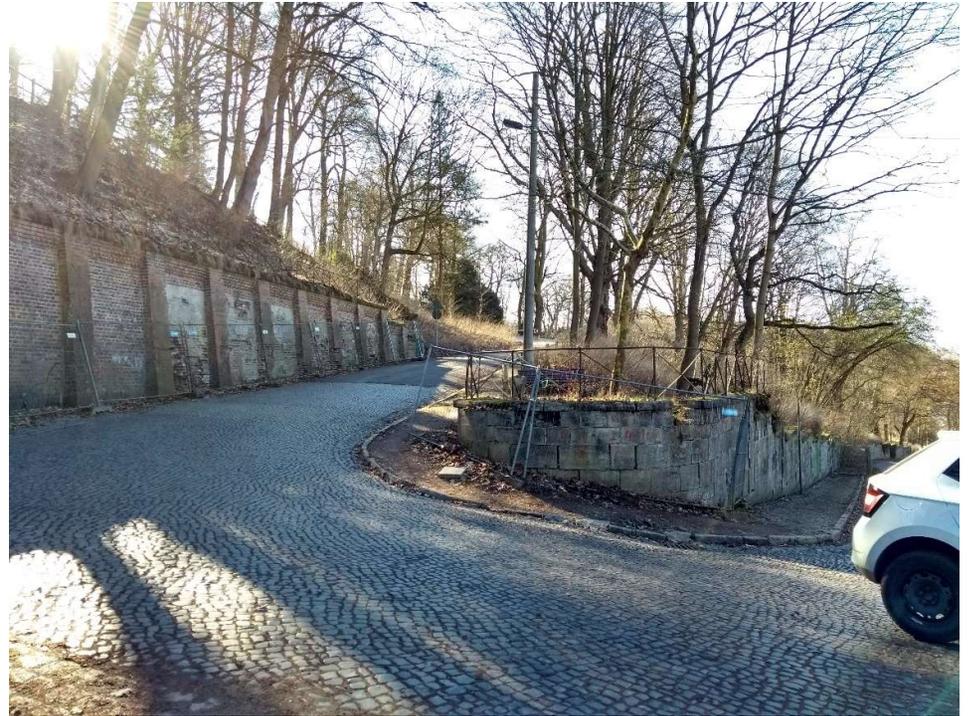
Abbildung 60: Stützmauern 1 & 2 an der Dr.-Moritz-Mitzenheim Straße, Quelle: Bilder im Bestand der Stadtverwaltung Eisenach, Aufnahme vom 27.02.2019

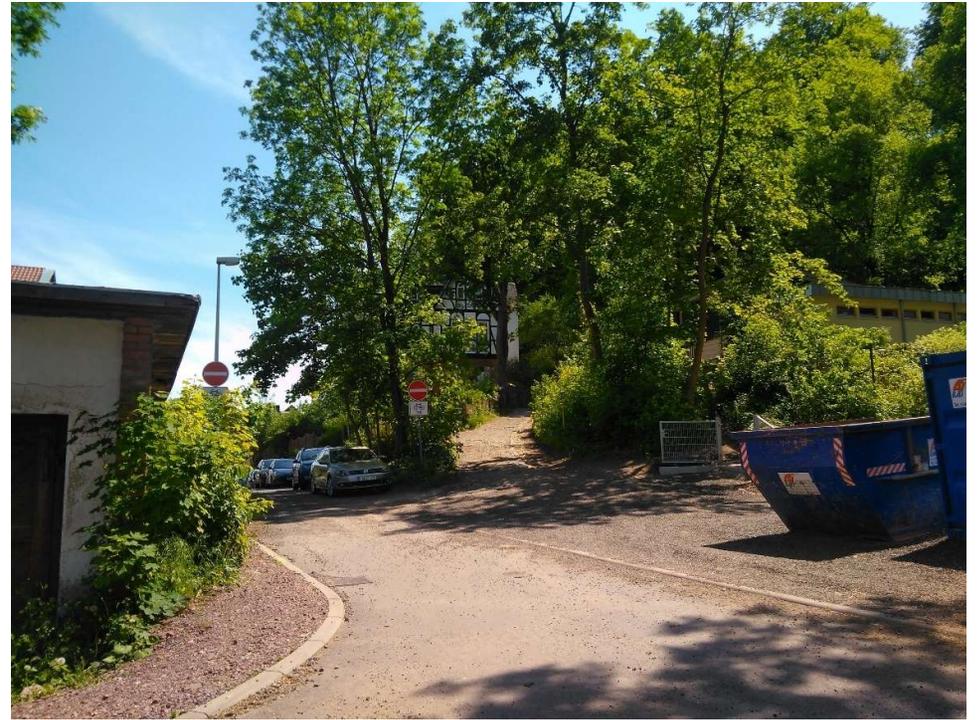
Abbildung 64: Parkeingang am Eichrodter Weg. Quelle: Bilder im Bestand der Stadtverwaltung Eisenach, Aufnahme vom 18.05.2022

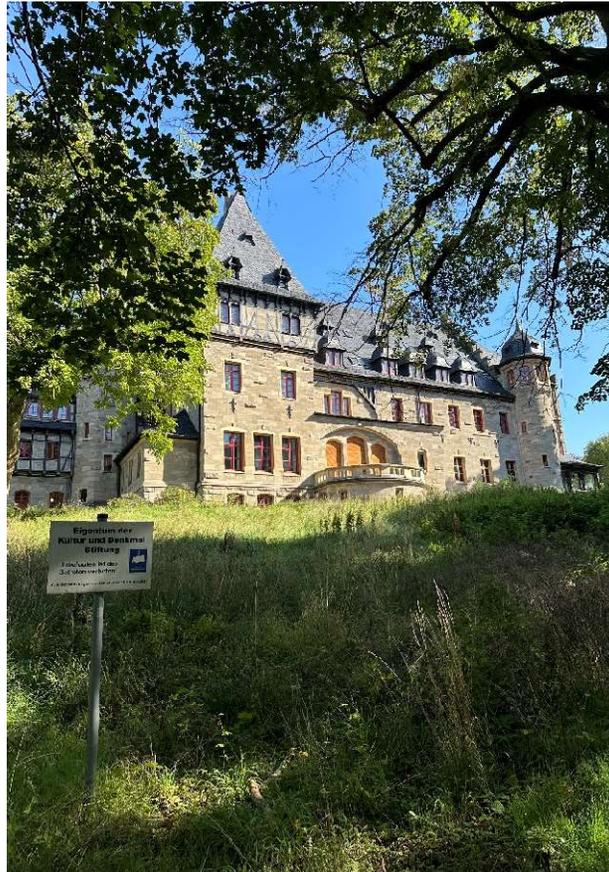
Abbildung 66: Die Villa Pflugensberg von Süden. Das Schild im Vordergrund bezüglich Eigentums wird in der Sicht als Störend empfunden. Eigene Aufnahme vom 14.09.2023

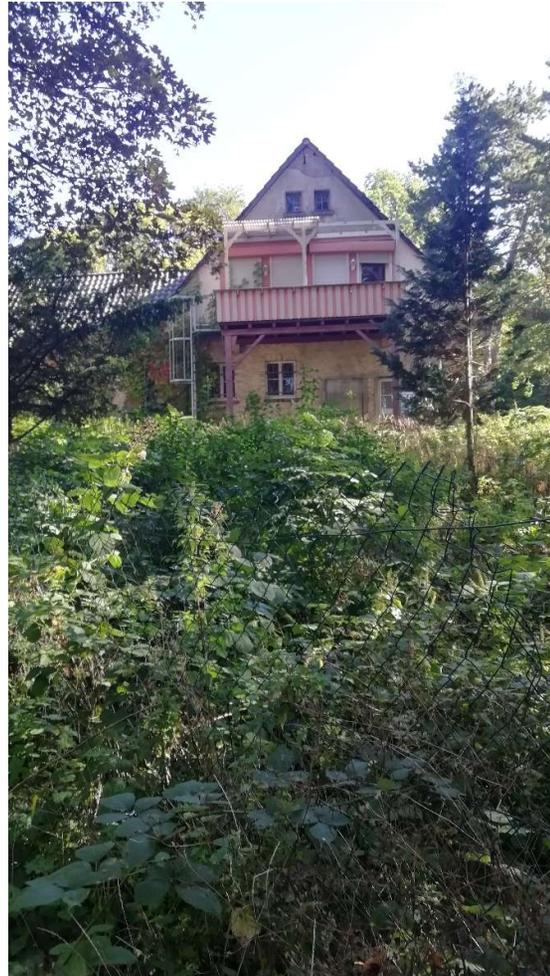
Abbildung 70: Die Gebäude auf dem Bereich der ehem. Stallungen von Westen. Sie sind in einem mehr oder weniger baufälligen Zustand. Eigene Aufnahme vom 14.09.2023

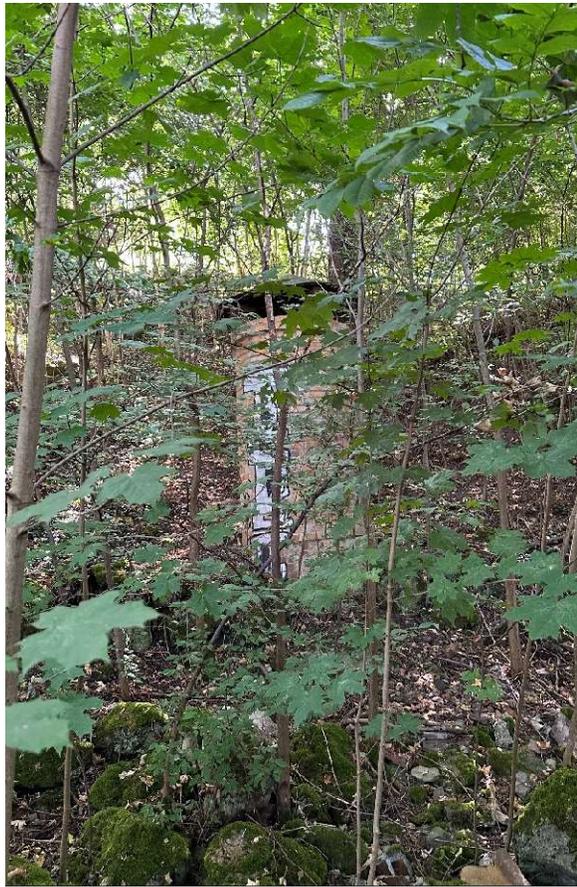
Im südwestlichen Bereich ist ein Türmchen aufgefallen, bei dem es sich wahrscheinlich um einen Wasserspeicher handelt (vgl. Kapitel 4.2., S. 24). Dieser ist umgeben von Aufwuchs, mit Graffiti beschmiert und in einem mangelhaften Zustand (s. Abbildung 73, S. xxvi). Außerdem wurden bei der Bestandsaufnahme einige Schächte verzeichnet, die ebenfalls zu der früheren Bewässerungsanlage von Bertram gehören könnten (s. Abbildung 74, S. xxvi).

Abbildung 73: Das Türmchen befindet sich im Nordwesten der Villa über der nördlichen Parkwiese. Es diente vermutlich als Wasserspeicher für die Bewässerung des Parks. Heute ist es stark umgeben von Aufwuchs. Eigene Aufnahme vom 14.09.2023

- Das Türmchen, westlich der Villa (Abbildung 73, S. xxvi) als Zeugnis der historischen technischen Ausstattung des Parkes freistellen, erschließen und informativ ausstatten. Ebenso wie weitere Reste der historischen technischen Ausstattung.

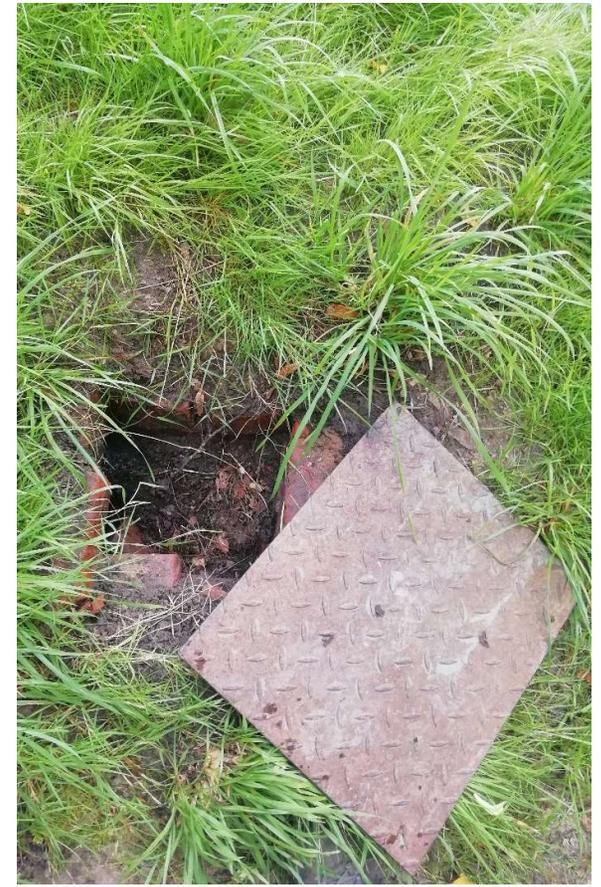
Abbildung 74: Im Park befinden sich mehrere Schächte, die verziegelt senkrecht in den Boden führen. Eigene Aufnahme vom 14.09.2023

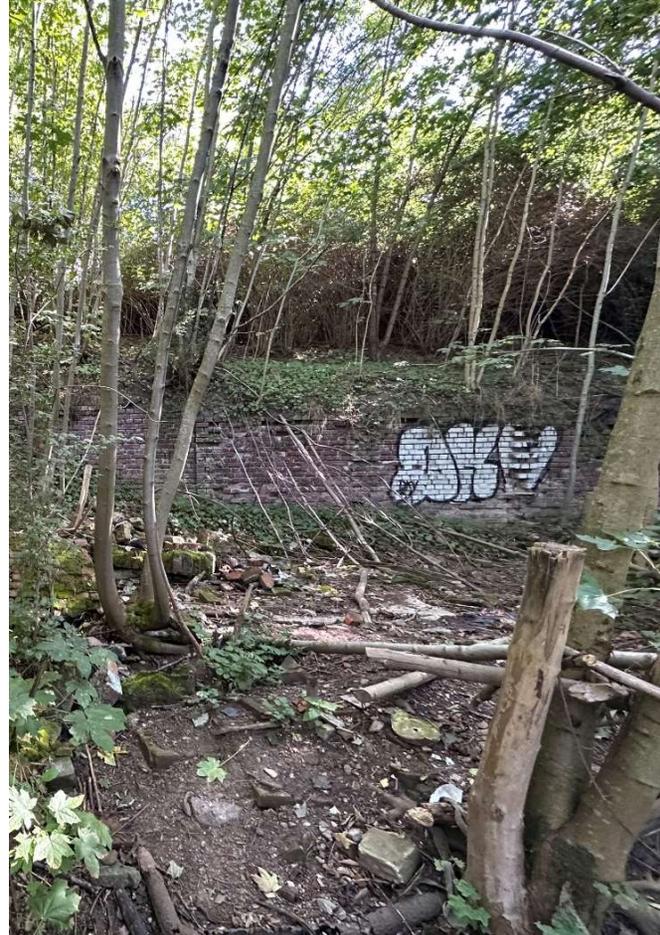
Abbildung 76: Die Reste der Gärtnerei. Die Stützmauer im Hintergrund stammt vermutlich vom Wohnhaus der Gärtnerei. Im Gelände ist der Bereich stark terrassiert und es liegt sehr viel Bauschutt in der direkten Umgebung. Eigene Aufnahme vom 14.09.2023

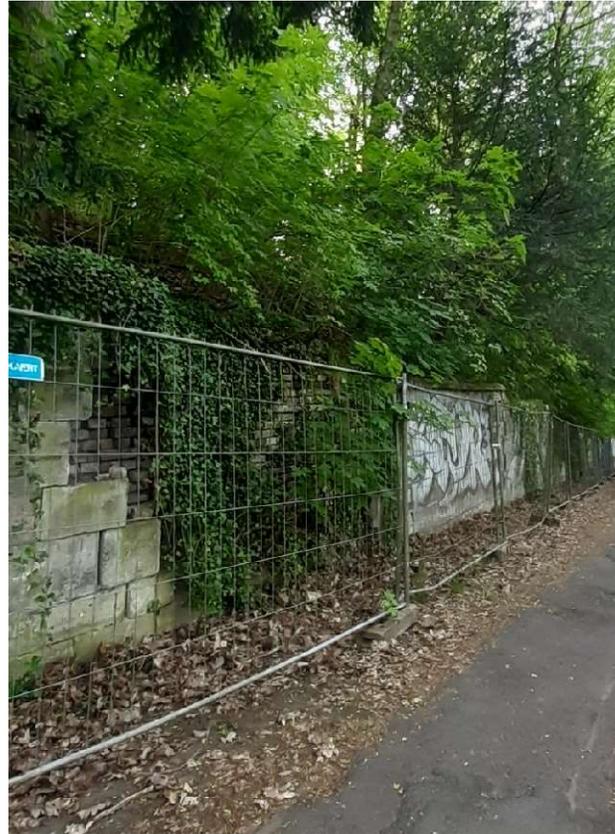
Ebenso saniert werden müssen die Stützmauern an der Dr. Moritz-Mitzenheim-Straße, welche zusätzlich noch mit Graffiti bemalt wurden. Sie sind mit Klinkerziegeln gebaut worden, wobei Stützmauer 2 unverkleidet ist und die Mauern 1 und 3 mit Sandstein verkleidet sind (s. Abbildungen 57 bis 60, S. xix und xx). Häufig sind Bäume mit ihren Wurzeln in das Mauerwerk eingewachsen, wodurch sich das Material gelockert hat und instabil oder sogar abgetragen ist. Das zuvor erwähnte Baugrundgutachten (2021/2022) beschäftigt sich auch mit diesen Stützmauern und betitelt diese mit den gleichen Nummern, wie sie hier verwendet werden. Laut diesem Gutachten seien alle drei Mauern zu schlank für den vorhandenen Erddruck zumal mind. bei der Mauer 2 ein Mörtel von schlechter Qualität verwendet wurde.⁷¹ Zudem ist insgesamt die Standsicherheit dieser Mauern nicht gegeben, weshalb die Verkehrssicherheit hier stark beeinträchtigt ist. Entlang der Wartburgallee gibt es auf Stadtparkseite ebenfalls Stützmauern, die aber intakt sind und keine Absperrungen aufweisen. Auch diese bestehen aus Sandstein, welcher ebenfalls eine Verkleidung vor Klinkerziegeln sein dürfte. Auf vielen der Stützmauern sind unterschiedliche Geländer aus Eisen angebracht, die überwiegend stark verwittert, rostig und daher oft baufällig sind (s. Abbildung 80, S. xxviii).

Abbildung 79: Stützmauer 3 an der Dr. Moritz-Mitzenheim Straße. Sie ist überwachsen und zum Teil fehlt die Sandsteinverkleidung, Eigene Aufnahme vom 26.05.2023

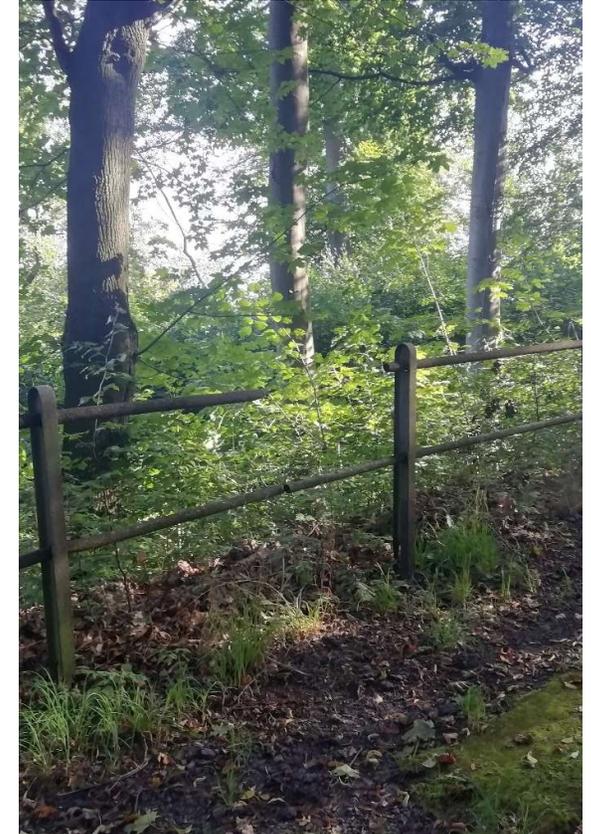
Abbildung 80: Das Gelände auf den Stützmauern und entlang der Dr. Moritz-Mitzenheim Straße ist sehr verwittert und stellenweise verbogen oder gebrochen. Eigene Aufnahme vom 14.09.2023

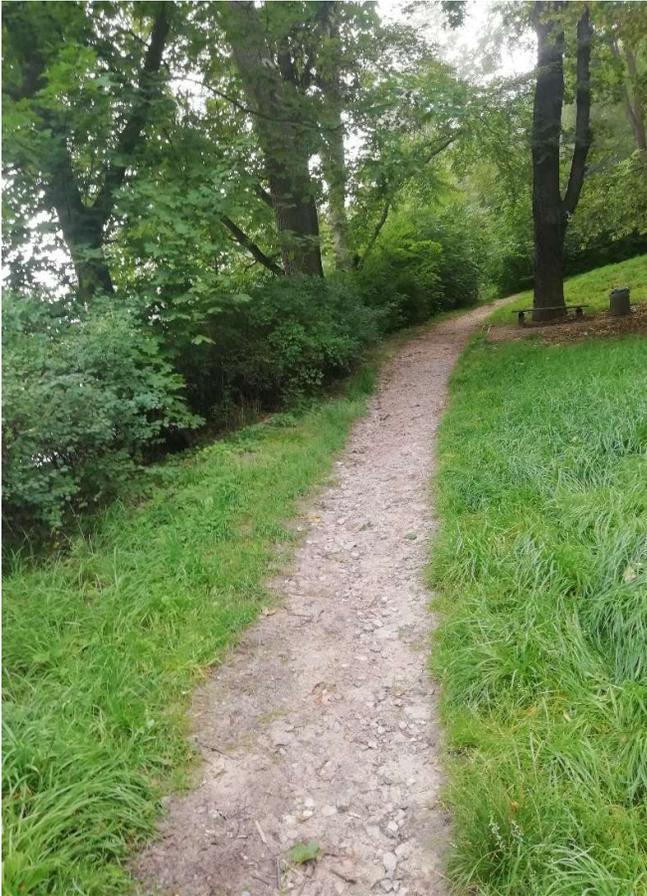
Abbildung 81: Die Parkwege sind alle in einem mehr oder weniger ausgeschlammten Zustand und liegen fast alle unter dem Niveau der Vegetationsflächen. Eine Deckschicht ist nicht wahrnehmbar. Eigene Aufnahme vom 14.09.2023

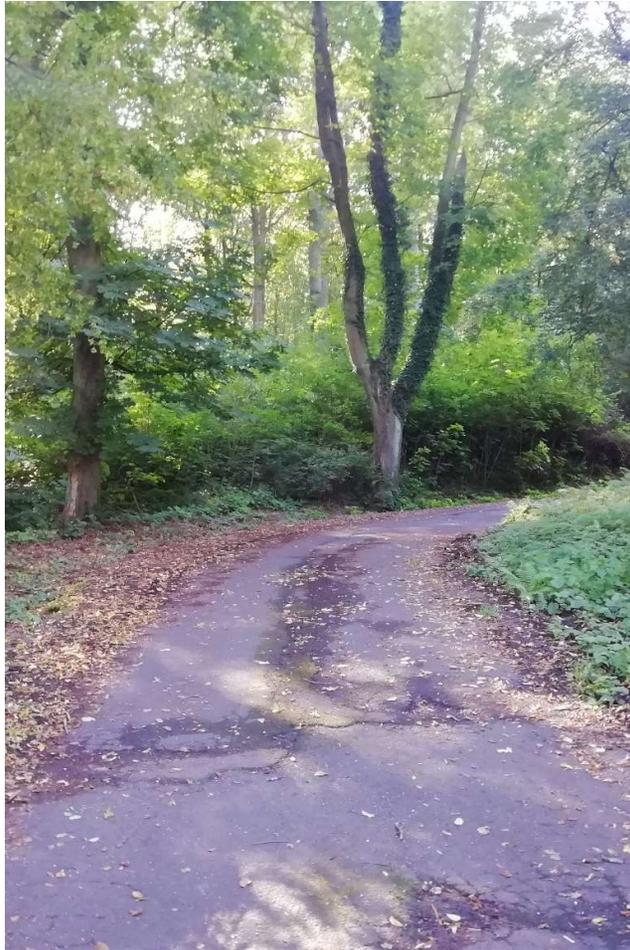
Abbildung 85: Die Auffahrt zur Villa ist wie die Dr. Moritz-Mitzenheim Straße geteert und in einem schlechten Zustand. Eigene Aufnahme vom 14.09.2023

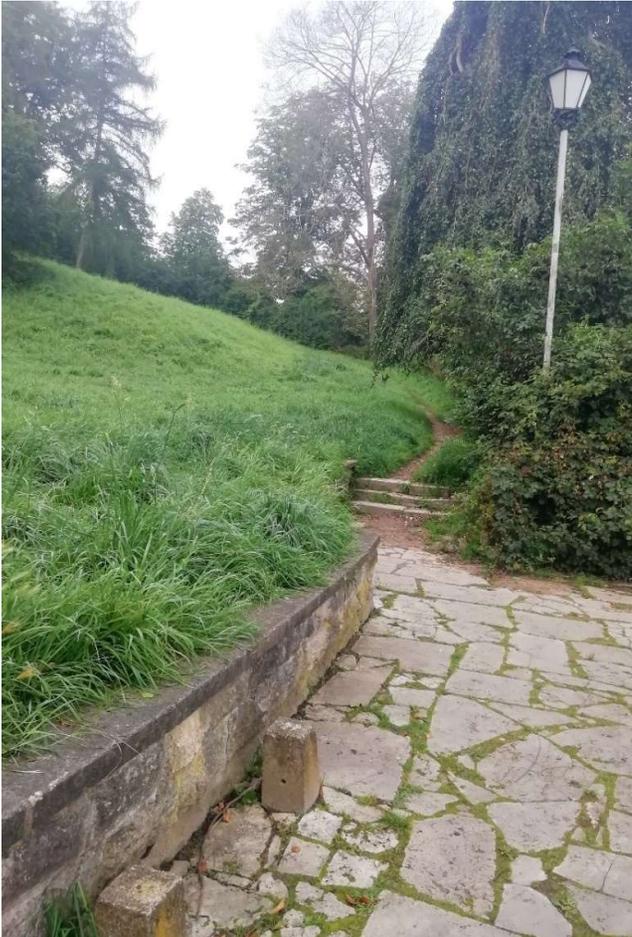
Abbildung 89: Neben den vorhandenen Bänken sind noch Banksockel ohne Auflage vorhanden. Der Weg, welcher vom Parkeingang abgeht ist nur noch ein Trampelpfad. Eigene Aufnahme vom 14.09.2023

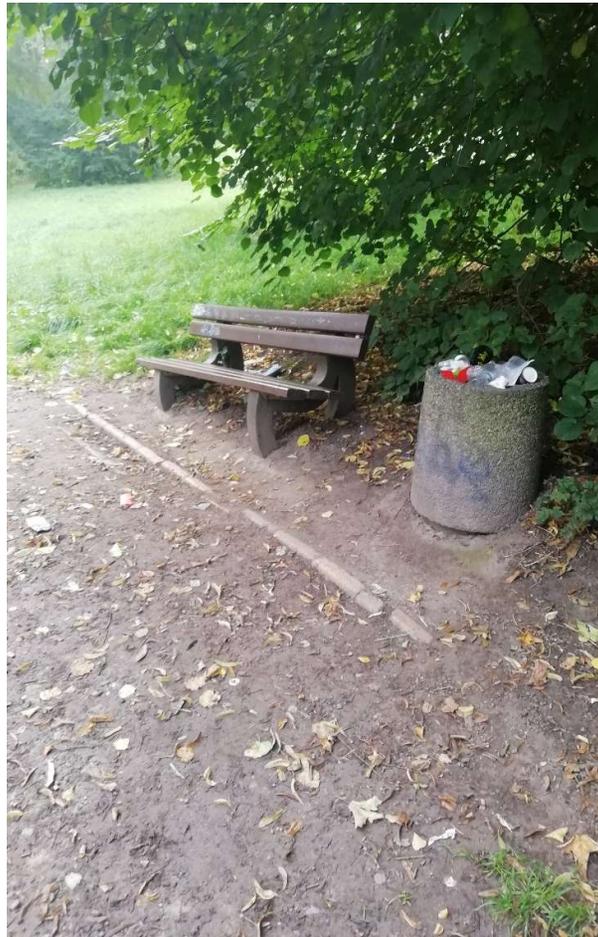
Abbildung 90: Bänke und Mülleimer sind oft beschmiert mit Graffiti. Der überwiegende Teil der Bänke muss aus jüngeren Zeiten stammen. Eigene Aufnahme vom 14.09.2023

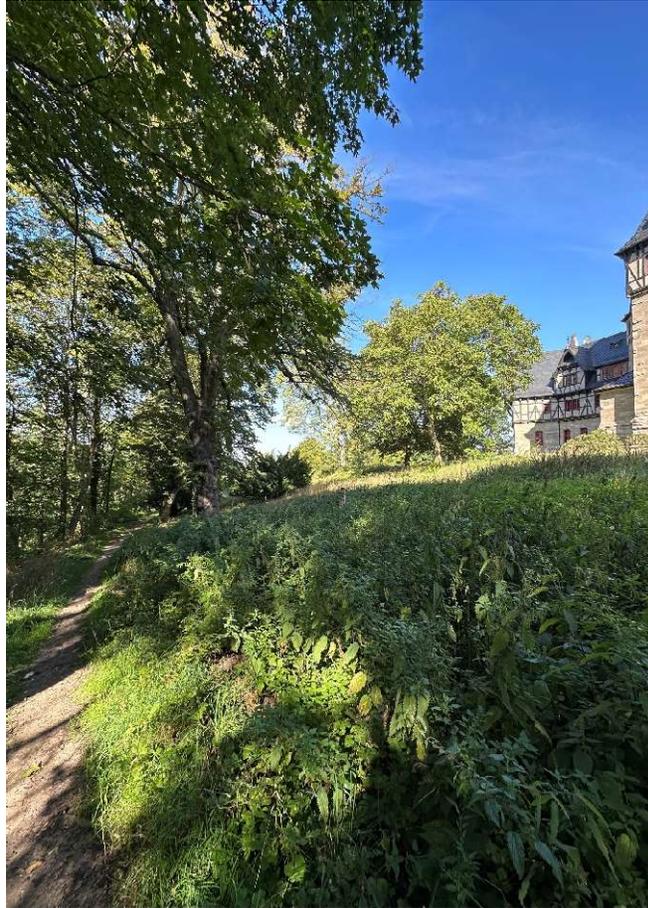
Abbildung 93: Die Wiesen im direkten Umfeld der Villa sind von starkem Wildaufwuchs geprägt. Die Solitärstellung der Gehölze ist jedoch überwiegend erhalten. Eigene Aufnahme vom 14.09.2023

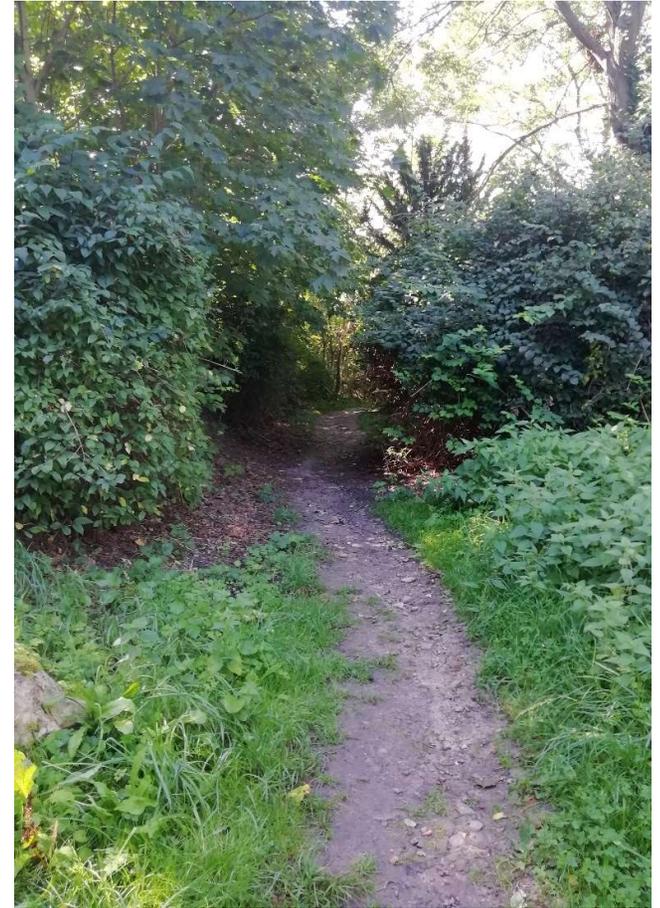
Abbildung 94: Die Strauchschicht ist auf vielen Flächen so dicht geworden, dass auch die Wege teils überwuchert sind und sehr dunkel erscheinen. Eigene Aufnahme vom 14.09.2023
