Entwurfskonzept

# Sanierung der Friedrich-Ludwig-Jahn-Sporthalle

Instandsetzung und Modernisierung der ehem. Reithalle

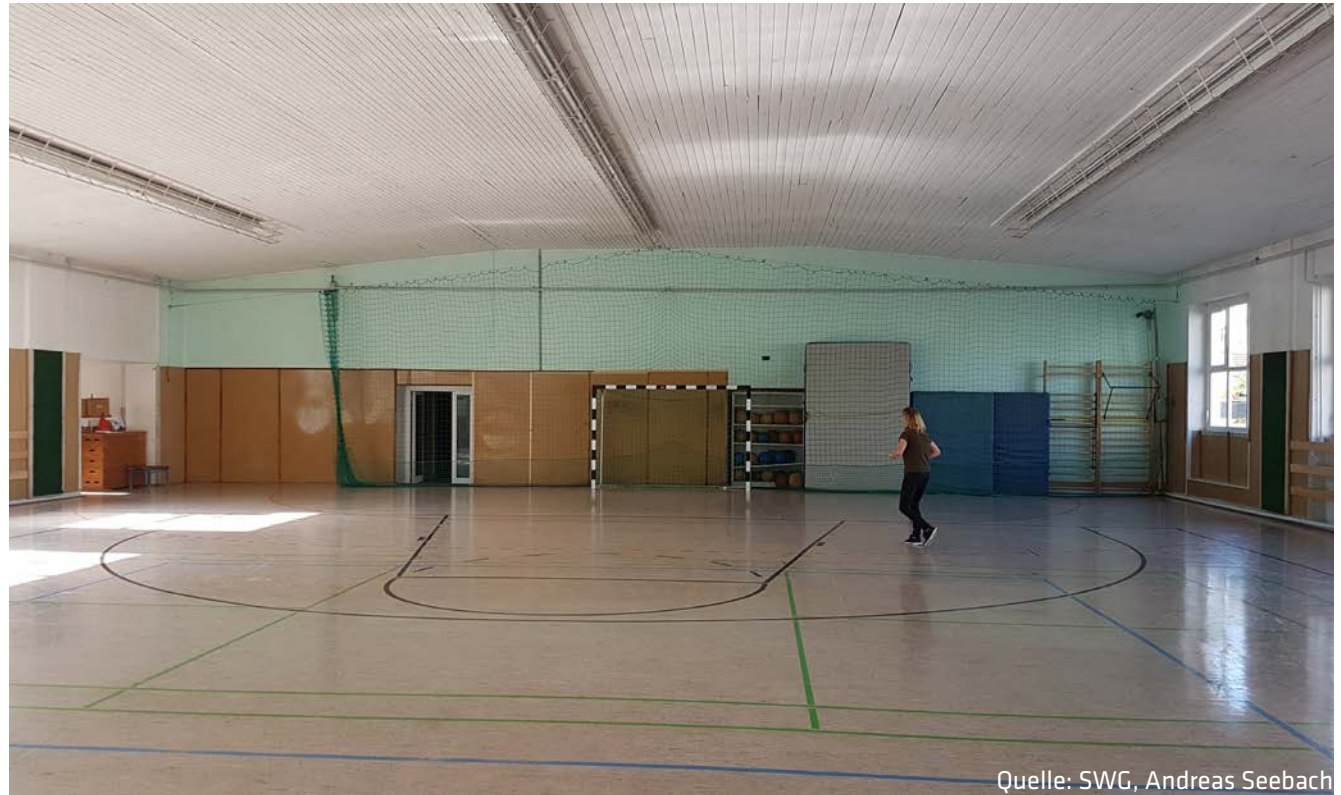
## Innenraum - Variante 1 (mit geschlossener Unterdecke)

Die neue ballwurfsichere Unterdecke verringert die lichte Raumhöhe der Halle nochmals um ca. 25 cm, sodass der gedrungene Raumeindruck verstärkt wird.

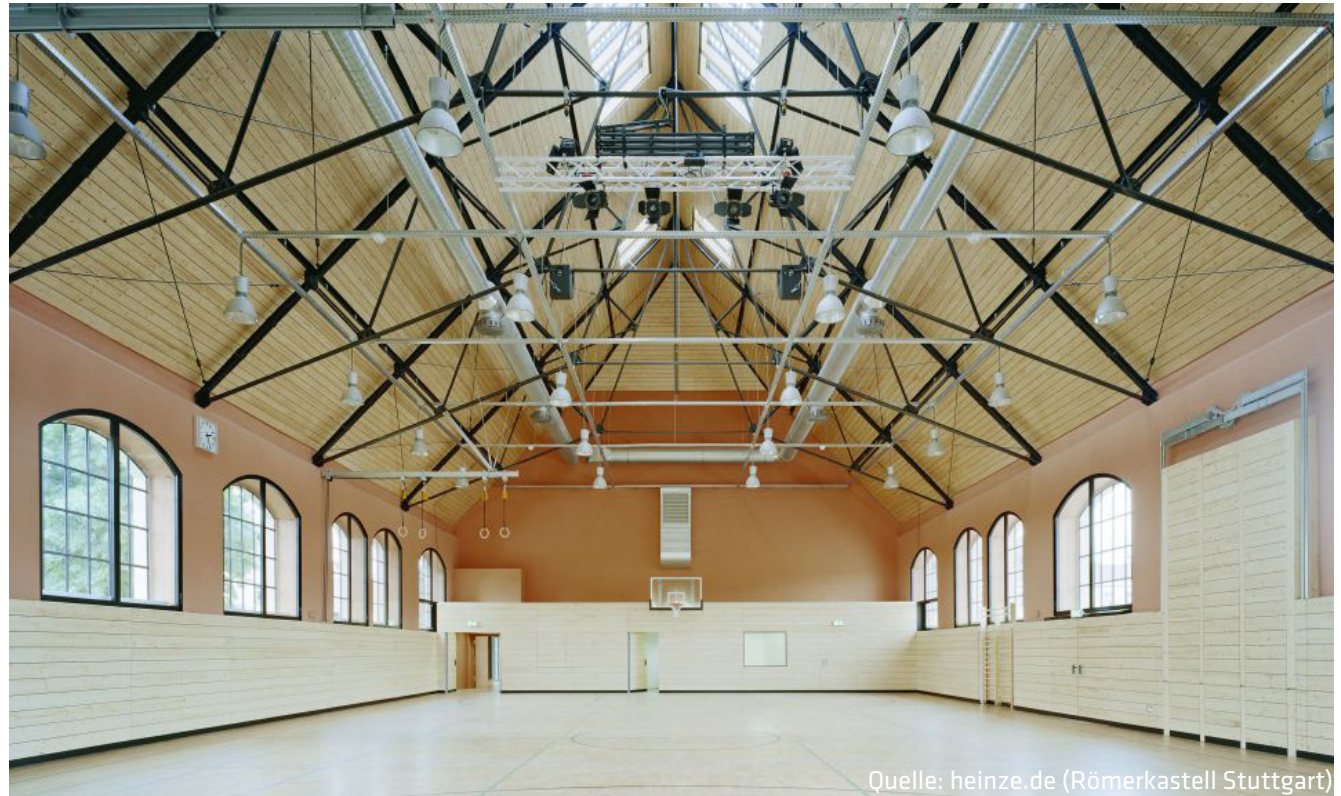
## Innenraum - Variante 2 (mit offener Stahlkonstruktion)

Im nebenstehenden Referenzobjekt wird eine sehr ähnliche Dachkonstruktion mit einer Aufdachdämmung mit Oberlichtern versehen. Hier wird ein wesentlich großzügigerer Raumeindruck erreicht. Der offene Dachraum kann eventuell die technischen Einbauten (Heizung, Licht, Lüftung, Sportgeräte, Trennvorhänge) aufnehmen.

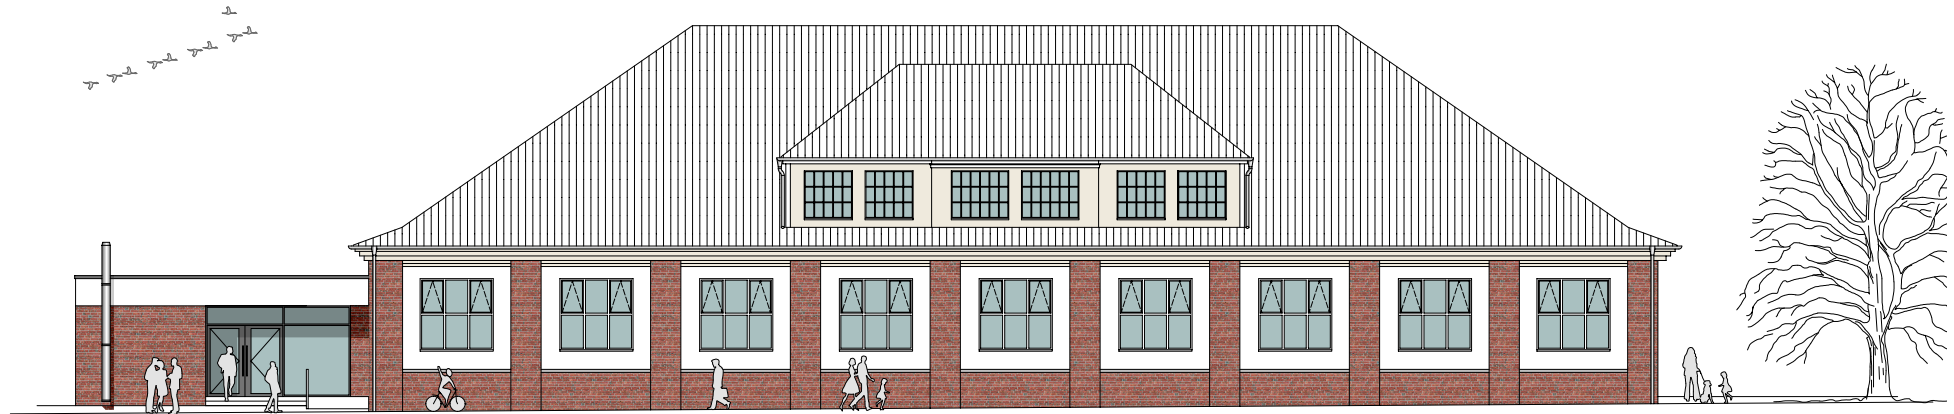
## Ansichten - Westen und Norden, Variante 1 (mit geschlossener Unterdecke)
